Ano X – Nº 16 – Abril de 2010 – ISSN 1984-3690

Arqueologia do Forte Orange II

MARCOS ALBUQUERQUE

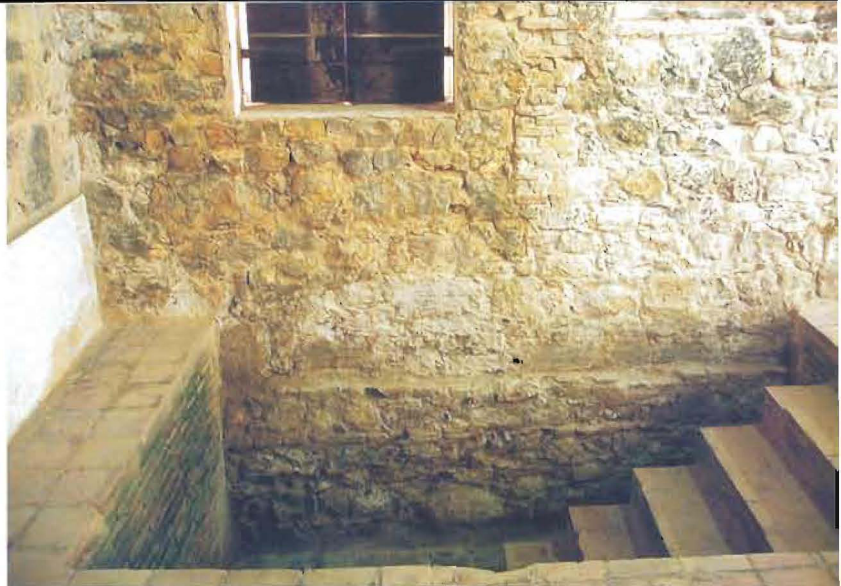
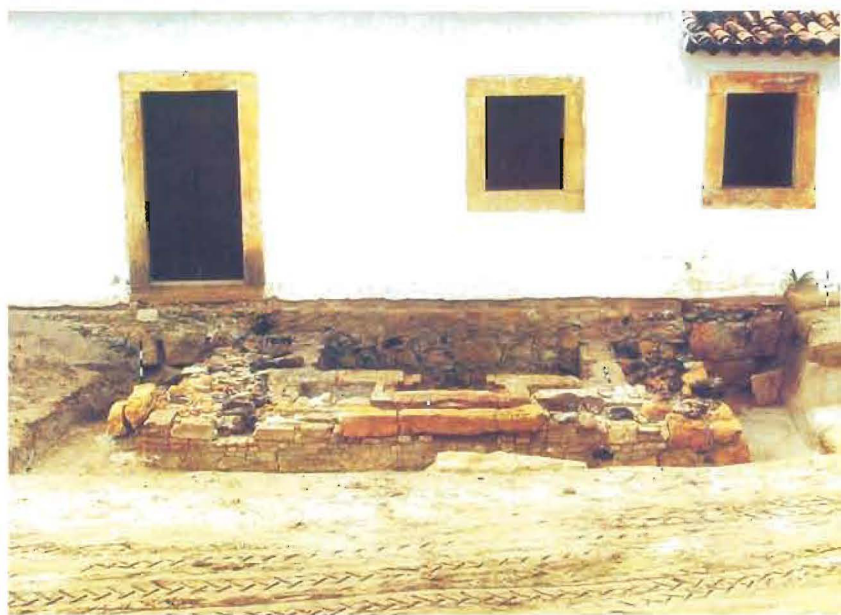
Na escavação, realizada na Praça de Armas, foi encontrada uma estrutura que corresponde à registrada na planta holandesa como sendo a casa de pólvora.

No alto, interior de uma das dependências do forte português, havia uma depressão que era acessada por uma escadaria colocada em uma intervenção na década de 70.

Outra estrutura descoberta na Praça de Armas, que remete ao período de ocupação holandesa, foi a casa de pólvora construída com tijolos importados da Holanda, que provavelmente vinham como lastro de navios, estava completamente soterrada. A escavação arqueológica revelou não apenas a sua presença como ainda explicou a depressão que se encontrava, também soterrada, no interior da dependência do forte português. Havia uma continuidade entre elas. A parede da dependência portuguesa “vestiu” parte da casa de pólvora, aproximadamente em sua metade. Essa é a razão de se encontrar a “misteriosa” depressão no interior da dependência portuguesa, atribuída à solitária, a adega, e demais funções que o imaginário popular

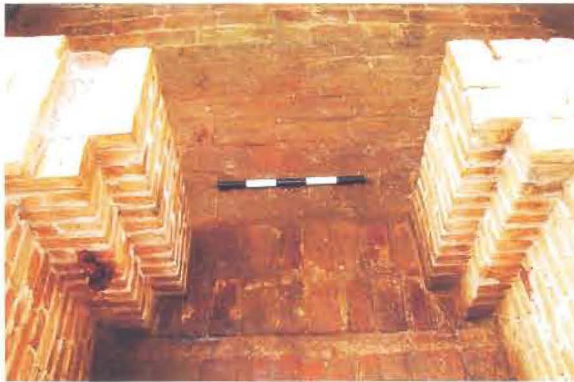
Detalhe do interior da casa de pólvora onde pode-se observar o local de uma pequena porta de acesso, ainda com resto de dobradiça, em ferro, fixada na parede com chumbo.

Na planta portuguesa, datada de 1763, é representada ainda a casa de pólvora na mesma localização em que aparece na planta holandesa. Embora no mesmo local físico, apresenta uma diferença de 90° em relação à porta de entrada do forte holandês. Ainda outro aspecto curioso que foi detectado durante as escavações foi o de se encontrarem fragmentos de carvão no interior de uma casa de pólvora. O fato não causou surpresa para quem já escavou outras estruturas com a mesma função, pois, sendo a pólvora negra muito higroscópica, o carvão era utilizado para reduzir a umidade do ambiente, e consequentemente, preservar a integridade da pólvora.

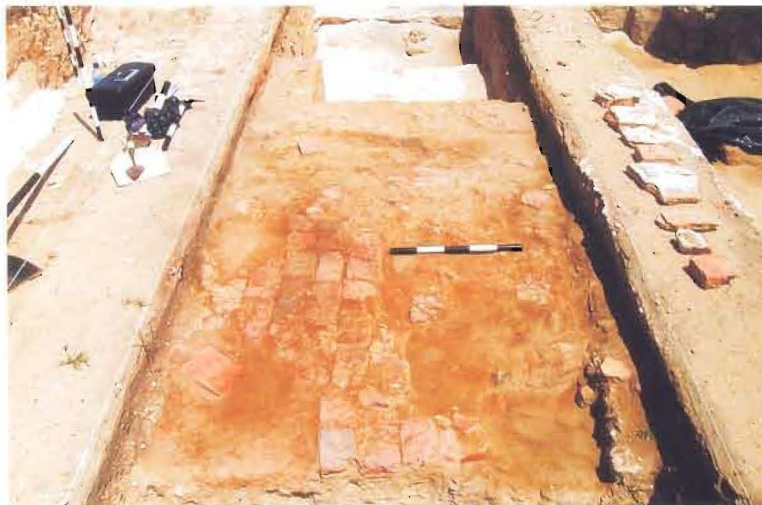
Acima, resto de piso, em tijolos, encontrado na praça de armas. Neste momento da escavação ainda não se sabia a sua origem, se portuguesa, ou holandesa.

As escavações tiveram início na Praça de Armas. Em alguns pontos foram localizados restos de piso, em tijolos, que tanto poderiam ser de origem holandesa como portuguesa.

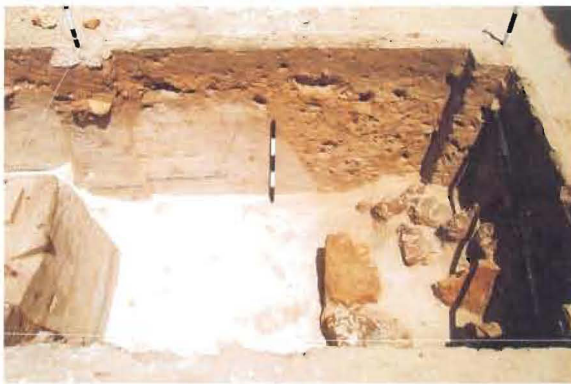
Vista de uma vala trapezoidal, em perfil, preenchida com material distinto da estratigrafia geral do corte.

Com o avanço das escavações começamos a identificar marcas trapezoidais, em perfil, que poderiam ser o reflexo de aberturas de valas. Na oportunidade em que vários cortes foram abertos na Praça de Armas, essas mesmas estruturas se repetiram em muitos deles, o que permitiu a hipótese de se tratar de valas de alicerce. Ao se unirem graficamente todas essas valas, constatou-se que correspondiam ao traçado dos quartéis desenhados na planta holandesa. Não restava mais dúvida de que tínhamos atingido a quota de ocupação holandesa. Nessa oportunidade verificou-se ainda que o piso de tijolos encontrava-se circunscrito ao espaço dos quartéis holandeses, entre as valas dos alicerces. Começava a se esboçar o traçado do forte holandês. Tínhamos parte do traçado dos quartéis holandeses e parte do piso dessas dependências.

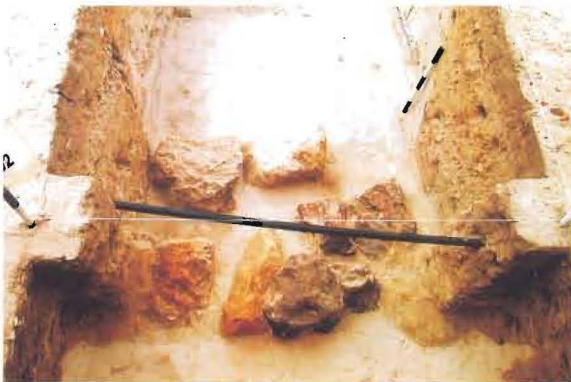
Na foto ao lado, observa-se a presença de pedras na base da vala dos alicerces holandeses. Pode-se observar ainda a continuidade destas estruturas nos perfis laterais do corte.

Na base das valas dos alicerces holandeses foram encontradas pedras. Aparentemente esse fato poderia não ser de grande importância, entretanto, vários autores insistiam que na construção holandesa não se usavam pedras. Essa descoberta derrubou mais um mito acerca das construções holandesas. O fato de não se dispor na Holanda de pedras não significa que o contato dos holandeses com os portugueses, no Novo

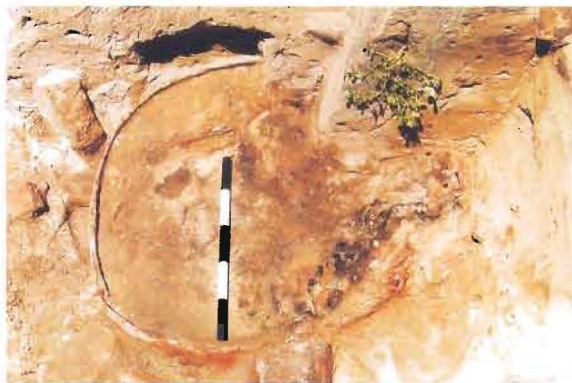
Durante as escavações na praça de armas, surgiu um aro de barril que poderia ser oriundo de descarte de lixo, como já encontramos em outros fortes.

Tem início uma escavação meticulosa desta estrutura que se encontrava soterrada.

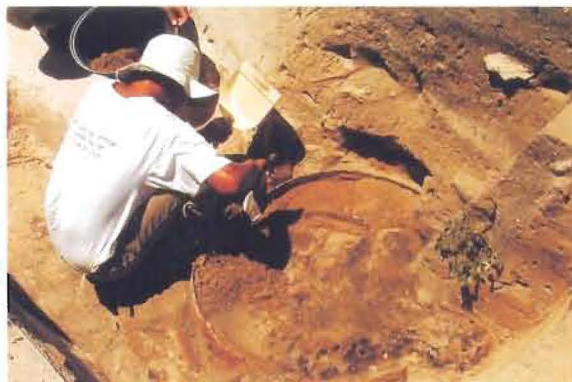
Abaixo, com o aprofundamento da escavação, começa-se a perceber que em volta deste "barril" havia uma calçada de tijolos. Já se tinha a certeza de que não se tratava de um descarte de lixo.

Nesse poço foram utilizados alguns tijolos de origem holandesa, o que não permite a sua associação a uma construção holandesa, pois poderia ter havido uma reutilização da matéria-prima quando da ocupação subsequente pelos portugueses. Com a continuidade das escavações foi encontrado um outro poço, de origem holandesa, não construído em alvenaria e, sim, com a introdução da introdução no solo de um barril de madeira. No entorno foi encontrada uma proteção de pedras que permitia o seu acesso de maneira mais cômoda e higiênica. No interior foram encontrados vários

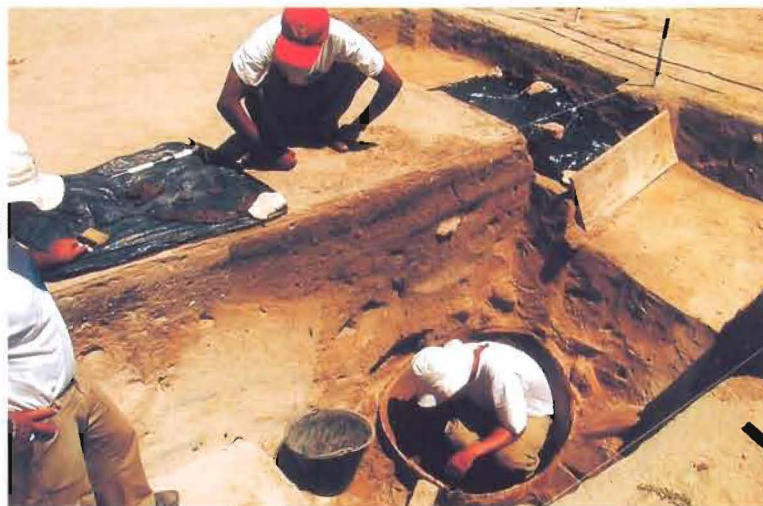
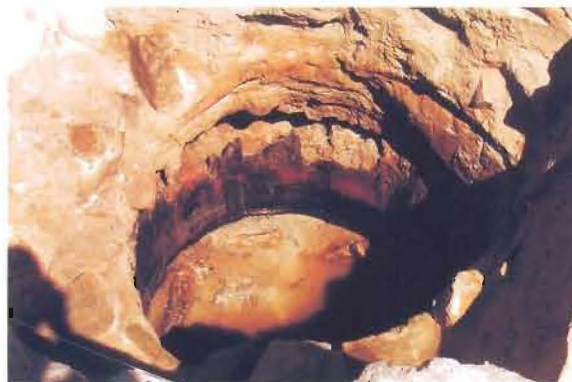
Observa-se ainda a madeira do barril que serviu de poço, relativamente íntegra. Em seu interior a ocorrência de material arqueológico característico de descarte no interior de poços.

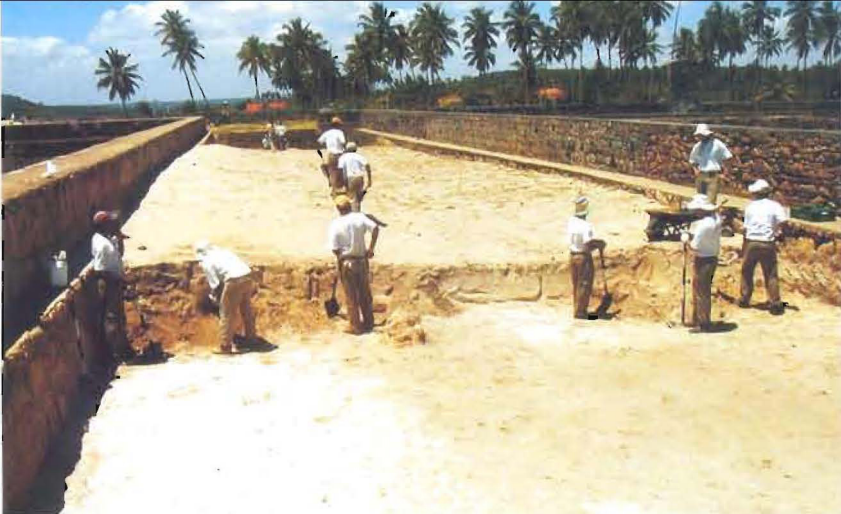
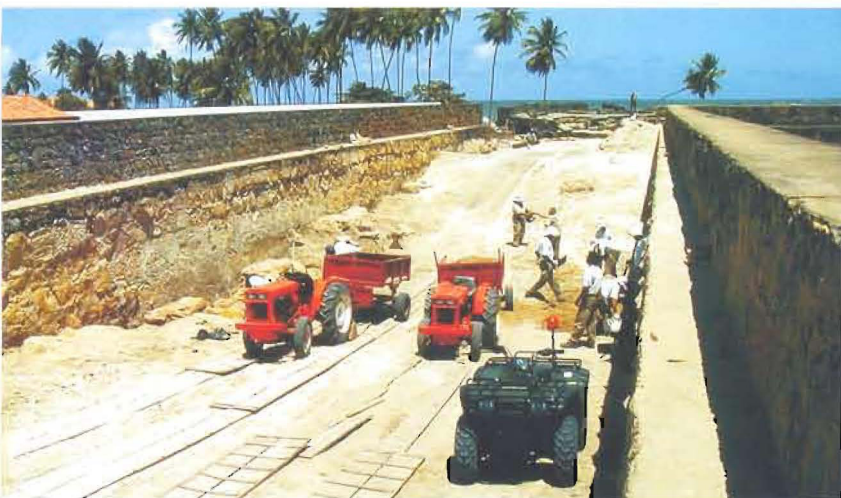
Acima, foi mobilizada uma unidade operacional para o trabalho de rebalçamento do terraplino.

Foram utilizados dois tratores com caçamba basculante para transportar o material do terraplino para a praça de armas onde estava se processando o peneiramento de todo o material escavado. Os tratores circulavam sobre pranchas de madeira com o objetivo de não danificar a estratigrafia.

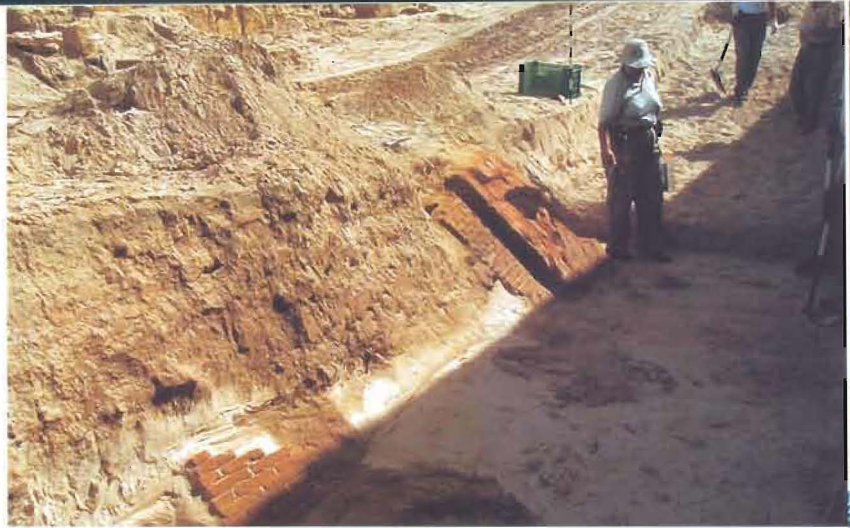
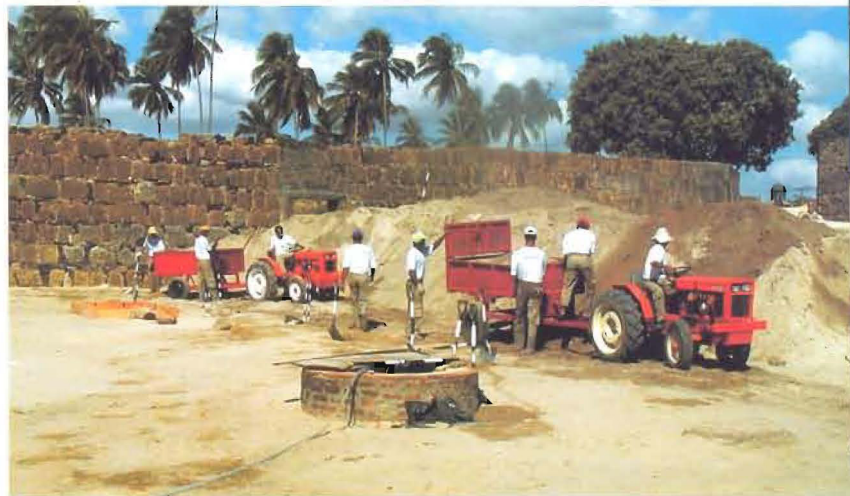
Todo o material escavado no terrapleno era transportado para a praça de armas, identificados por nível, para ser submetido ao seu peneiramento. Observe-se o volume de material recolhido, apenas no início da escavação do terrapleno.

No alto, em uma profundidade já considerável, surgiram duas paredes inclinadas construídas com tijolos holandeses.

Teve início, portanto, a operação de remoção do preenchimento do terrapleno com o objetivo de se comprovar ou negar a hipótese de que em sua base deveriam aparecer vestígios do forte holandês. Praticamente na quota externa do forte português, começaram a surgir vestígios de uma parede construída com tijolos de origem holandesa. Como essas paredes são inclinadas, poderia tratar-se de um desmoronamento, e a prudência científica não permitiu, ainda nesse momento, a afirmação de que se tratava da porta do forte holandês. Tínhamos certeza de que a matéria-prima era de origem holandesa, entretanto não era possível a afirmação de que se tratava da porta.

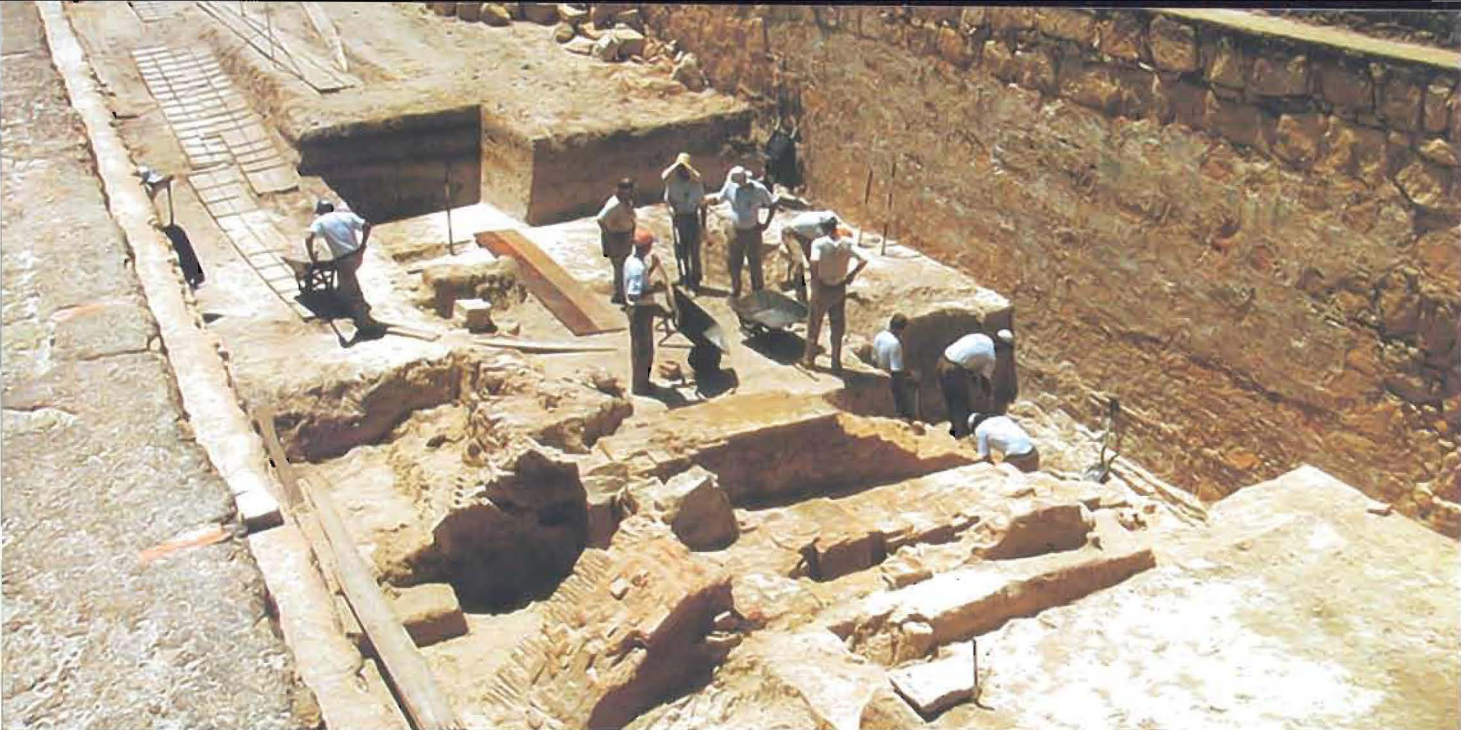
A parede inclinada era um arrimo que apoiava a estrutura do transito.

do Forte Orange. As duas paredes inclinadas eram arrimos que estruturavam a sua entrada principal. Uma portada monumental, como descreveram os holandeses, em pedra.

Essa descoberta não apenas comprovou a hipótese formulada no início do trabalho, como demonstrou ainda que o forte português não foi resultado do “encamisamento” do forte holandês, como alguns pesquisadores afirmavam, pois a porta do forte holandês se encontra circunscrita no interior da muralha e da contramuralha da construção portuguesa.

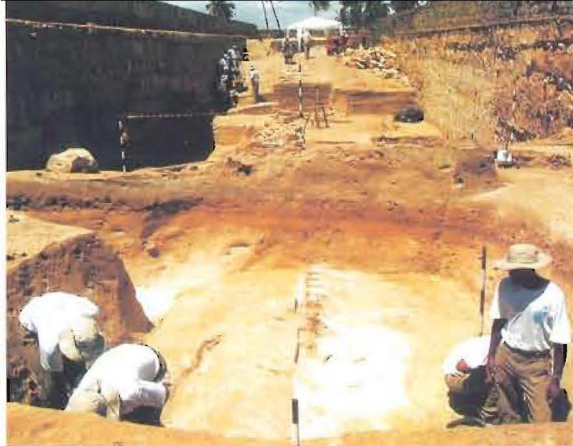
Restos da muralha do forte holandês, construída em terra.

muralha em terra, edificada em argila, associada a areia e galhos de mato. Toda essa matéria-prima é de origem local, pois muito próximo ao forte existe afloramento da Formação Barreiras.

No conjunto, duas faces do forte holandês puderam ser parcialmente recuperadas: a face voltada para o Canal de Santa Cruz, correspondente à fachada principal do forte, e a face voltada para oeste, para o interior da ilha, disposta a 90°, em relação à primeira. De modo análogo à porta do forte holandês, essa segunda face da muralha também se encontra circunscrita entre a muralha e a contramuralha do forte português. As outras duas faces do forte holandês, entretanto, se encontravam onde hoje existe a Praça de Armas do forte português. Ou seja, o forte português foi construído não “encamisando” o forte holandês e, sim, ampliando as suas dimensões, que, o incorporou entre suas muralhas o Forte Orange, de construção holandesa.
