Fortes de Pernambuco

imagens do passado e do presente

Fortes de Pernambuco : imagens do passado e do presente / Marcos
Albuquerque, Veléda Lucena, Doris Walmsley. - Recife : Graforte, 1999.
204 p. : il.

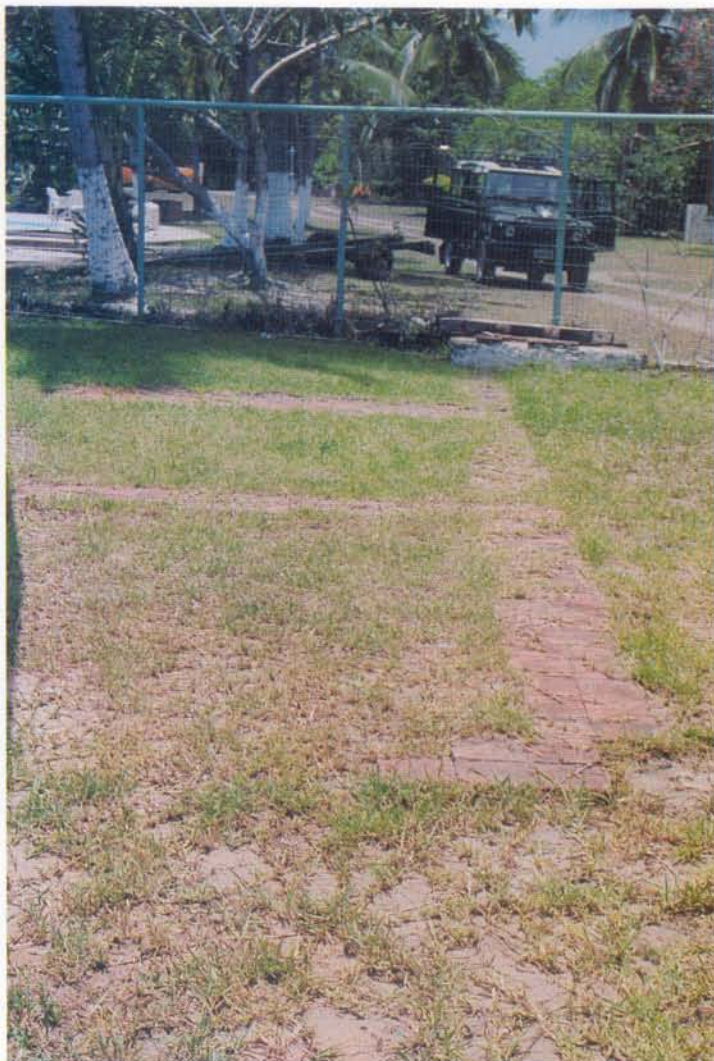
À margem do Canal de Santa Cruz, vestígios de antigos alicerces do século XVII, são as testemunhas de um posto de defesa, na conquista da terra

O sítio se encontra em estado vestigial. Os alicerces remanescentes foram, após a escavação arqueológica, consolidados e capeados por tijoleira de modo a deixar à superfície a forma das estruturas resgatadas.

Os alicerces em ruína, evidenciados pelas escavações arqueológicas, não representam a totalidade da estrutura original. Após o abandono daquela estrutura, as pedras das paredes foram

removidas, e com elas parte dos alicerces, possivelmente para serem utilizadas em outras obras. A remoção de pedras, tijolos, telhas, foi uma prática comum, para reutilização do material de construção. No conjunto remanescente, a estrutura permite identificar dois vãos de 13 e 33,75 metros quadrados respectivamente; entretanto apesar das mutilações pode-se observar que a estrutura continuava em direção ao canal. Não é possível ainda um diagnóstico seguro quanto à função da estrutura representada pelos alicerces exumados, face às mutilações que lhes foram imputadas. Entretanto, considerando-se a disposição e amplitude dos vãos, não se deve afastar a hipótese de tratar-se de alojamentos de um reduto. Esta mesma prática pode esclarecer o fato de os alicerces não se encontrarem à superfície, mas a 40cm de profundidade.

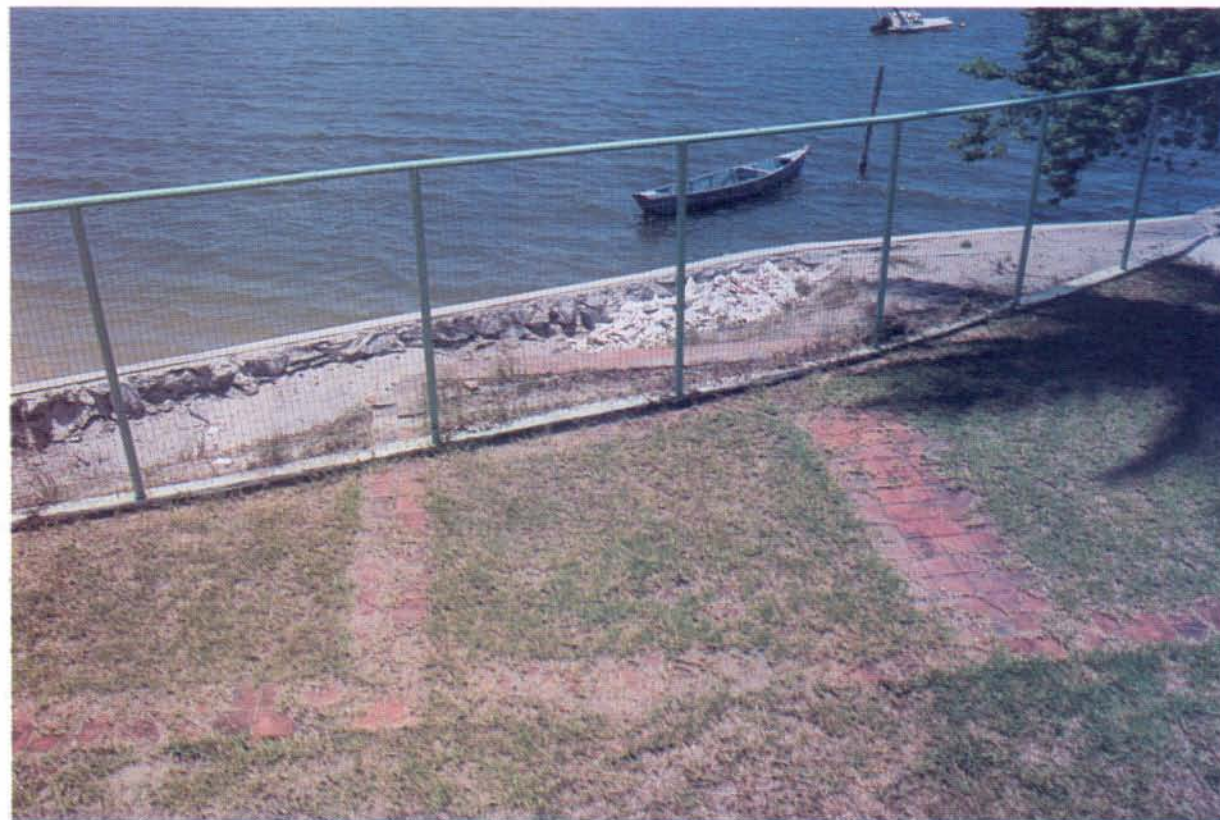
Apesquisa arqueológica realizada pelo Laboratório de Arqueologia da UFPE possibilitou a identificação às margens do Canal de Santa Cruz, que separa a Ilha de Itamaracá do continente, do local em que existira o Reduto dos Marcos. Foram identificadas estruturas arquitetônicas a quarenta centímetros de profundidade, correspondentes a um espesso alicerce em pedra e cal. Quase toda estrutura corresponde a uma mesma unidade arquitetônica, apresentando uniformidade quanto ao material utilizado e à técnica empregada. Apenas um trecho da estrutura foi identificado como de construção mais recente, diferente da primeira. Representa possivelmente uma reforma na estrutura anterior. O material utilizado na construção da estrutura mais antiga, inclui além de pedra consolidada por argamassa de cal, fragmentos de telhas. A estrutura mais recente além do material citado inclui ainda fragmentos de tijolos. Observa-se ainda uma nítida diferenciação nas argamassas de cimentação, ainda que em ambas se tenha utilizado de cal proveniente da calcinação de conchas de moluscos. Pode-se observar conchas que escaparam à trituração, em meio da argamassa.

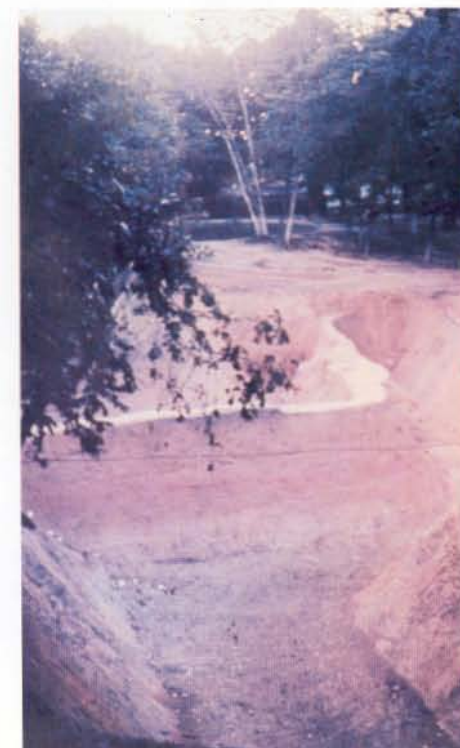
Retirado o entulho, se pode observar o conjunto de estruturas que formava o fosso

Desta maneira se pode obter os testemunhos materiais de parte do contorno do forte. Nas paredes expostas do fosso durante os cinco anos que resistiu, restaram evidentes a superfície de contato com o material que entulhou o fosso.

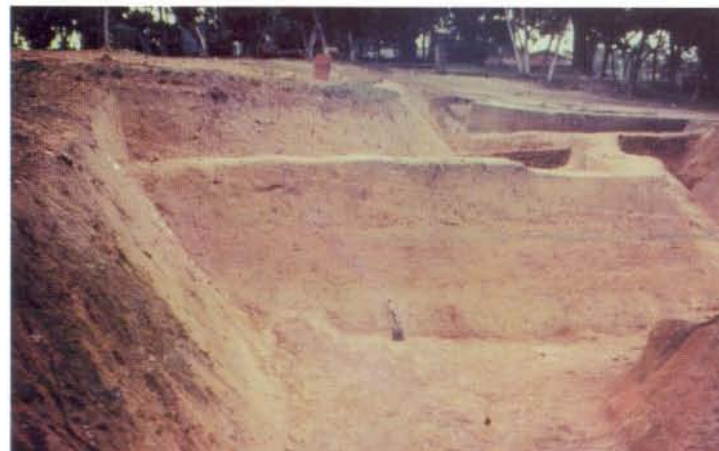
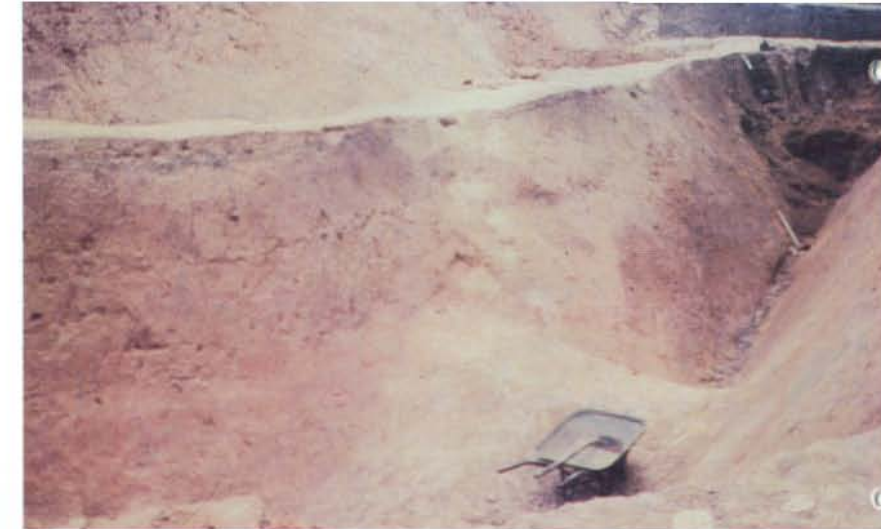
Ziguezagueando a meia encosta um conjunto de fossos simples e duplos configuravam a forma irregular do forte

No conjunto, entretanto, as profundidades variavam, assim como a largura, o que poderia sugerir um trabalho feito às pressas, ou mesmo não totalmente concluído

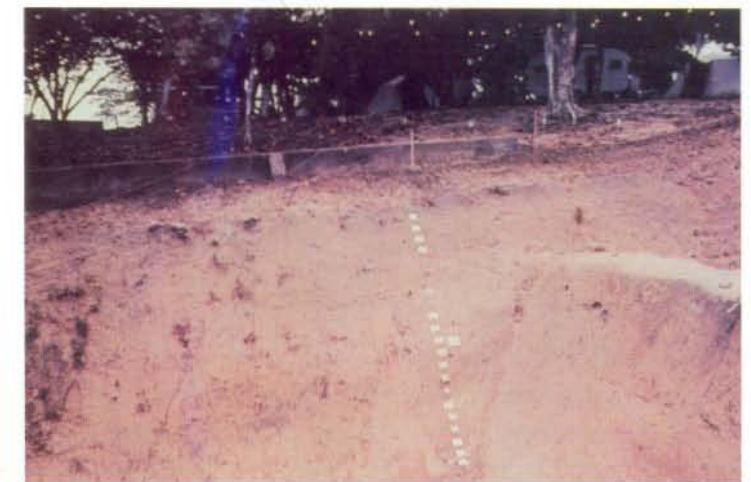
A contra-escarpa do fosso atingia em muitos pontos mais de 5 metros de profundidade

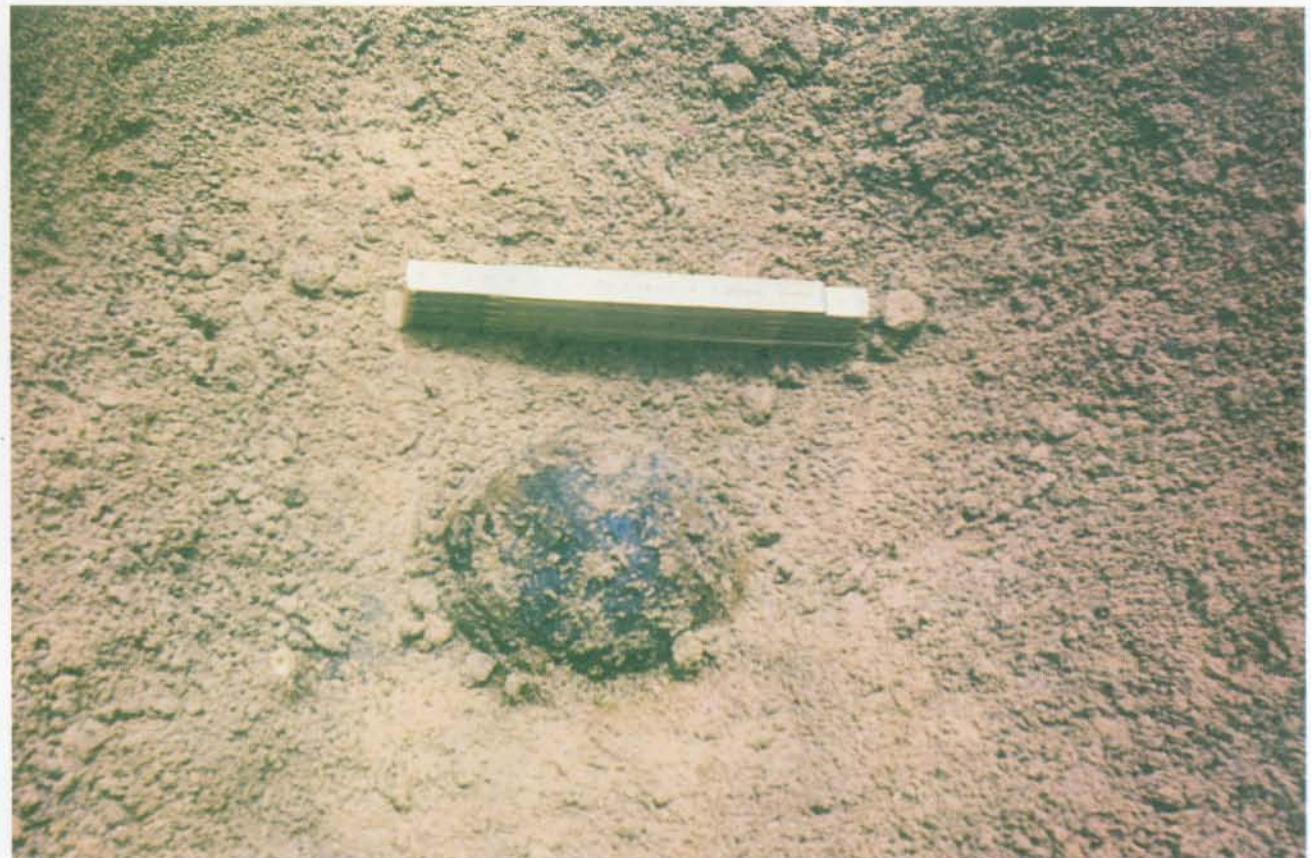
As evidências materiais dos combates também ficaram ali registradas, como no caso de um projétil de canhão que atingiu a contra-escarpa, ficando alojado na parede

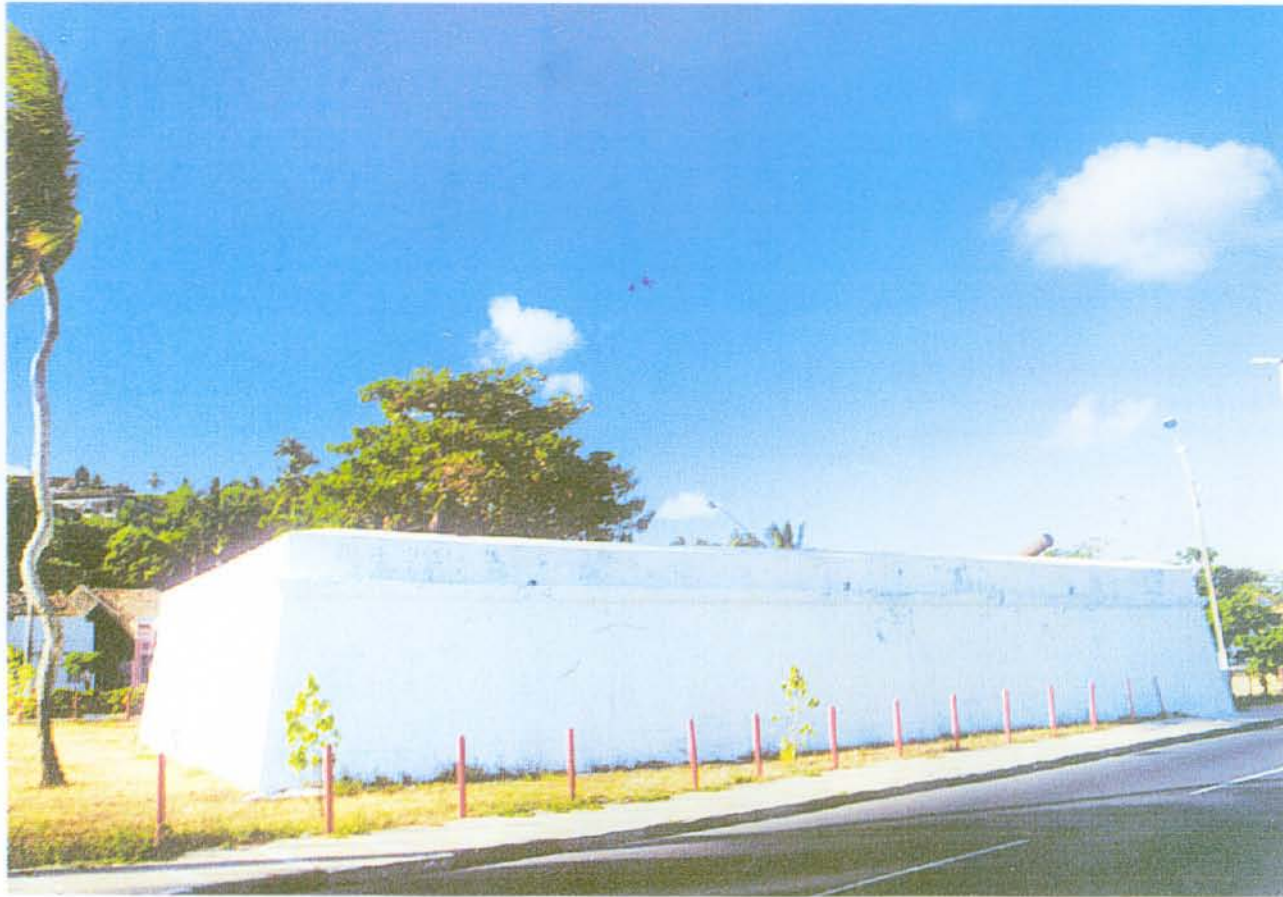
O Forte do Queijo é pouco mais que uma bateria. Um terraplino retilíneo, paralelo à costa, que poderia ter sido ampliado e transformado em uma cortina com a justaposição de bastiões

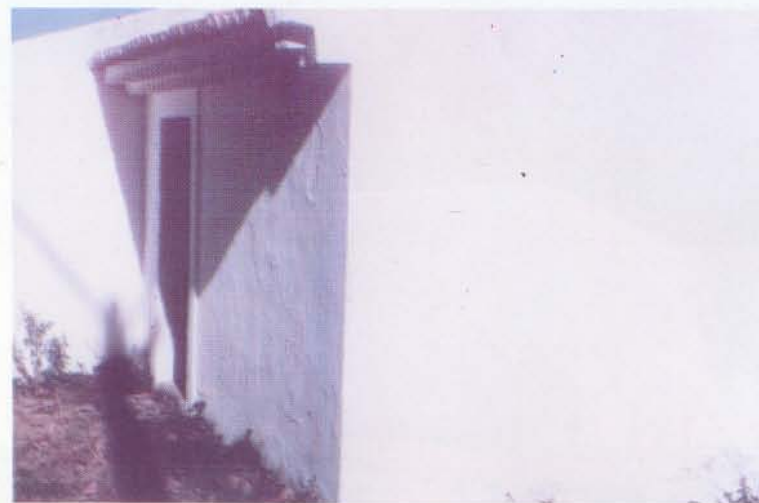
Uma estrutura de defesa aberta, com dois pequenos quartéis, voltados para a terra, que se protegem por trás do terrapleno

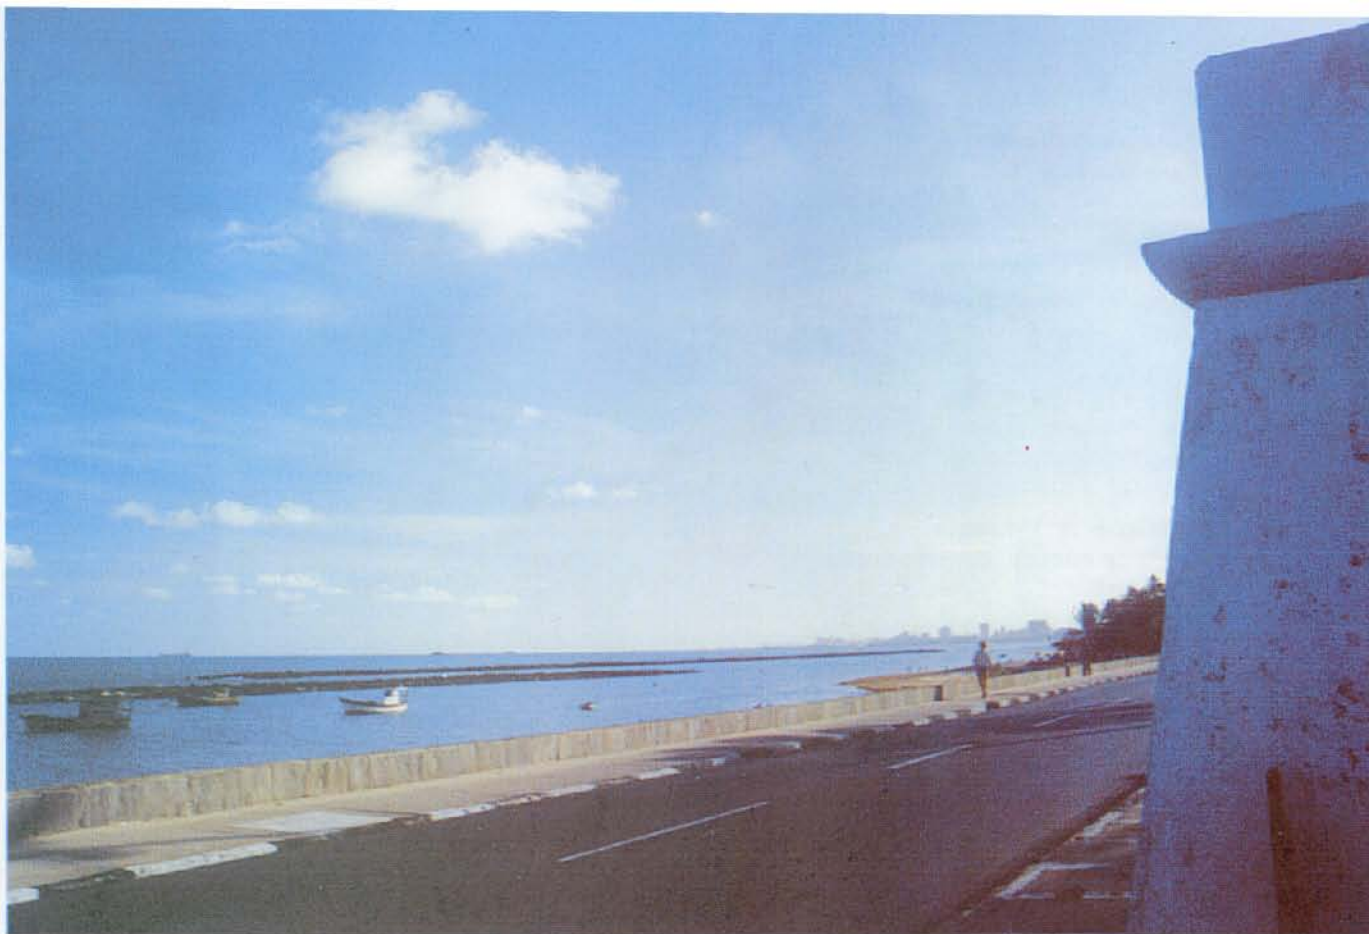
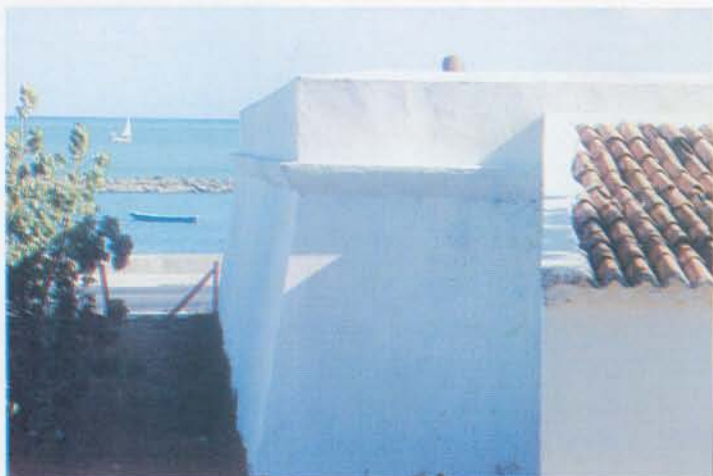
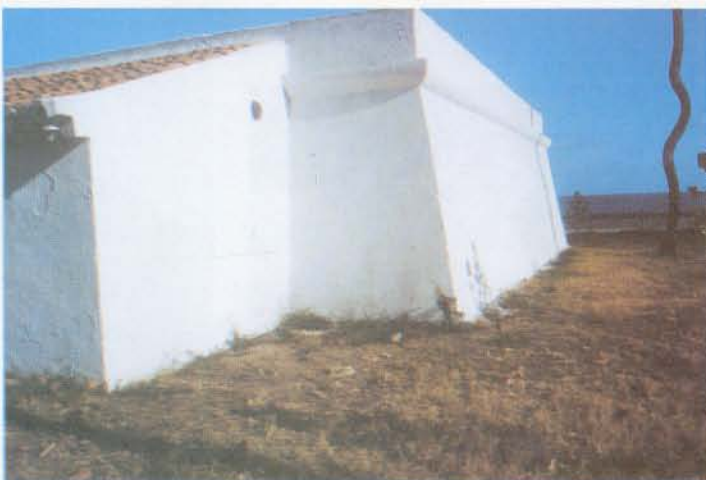
Apesar da simplicidade da construção, um detalhe em cantaria, sugeria esmero na construção em pedra e cal. As paredes rebocadas não receberam, entretanto, cunhais em cantaria

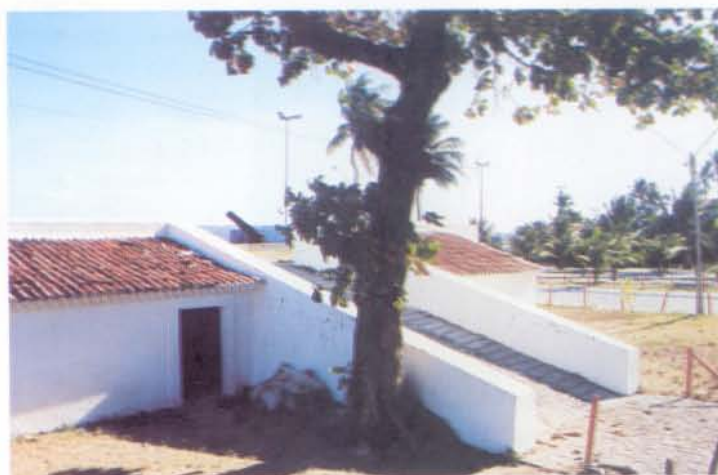
Entre os quartéis uma
rampa dava acesso ao
terrapleno

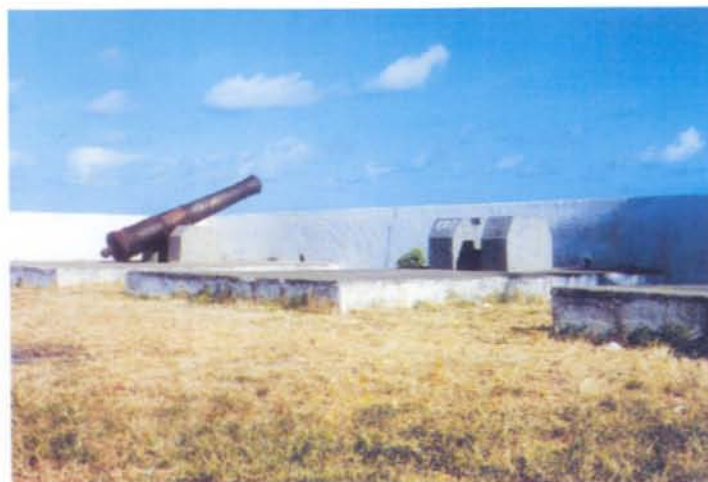
Sobre o terrapleno a artilharia montada sobre as plataformas, faziam a defesa de Olinda

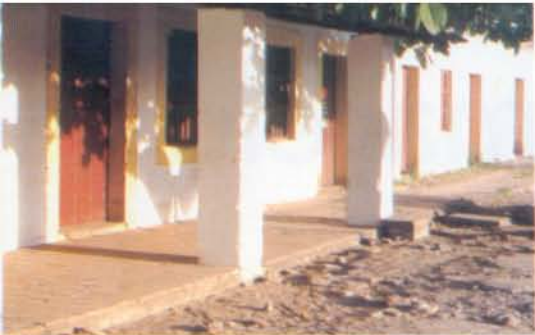
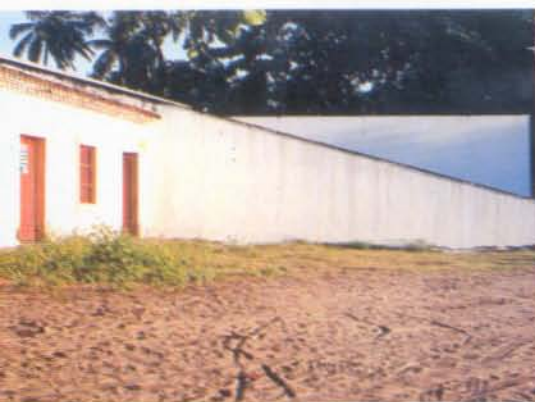
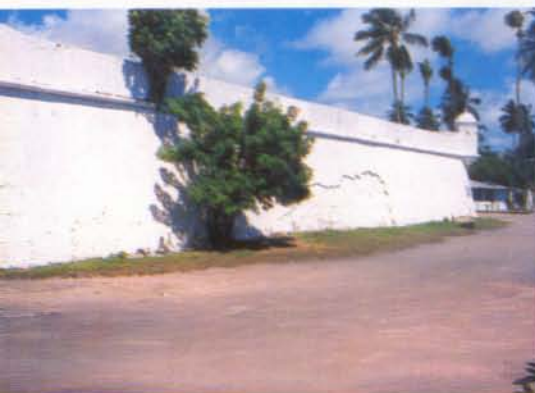
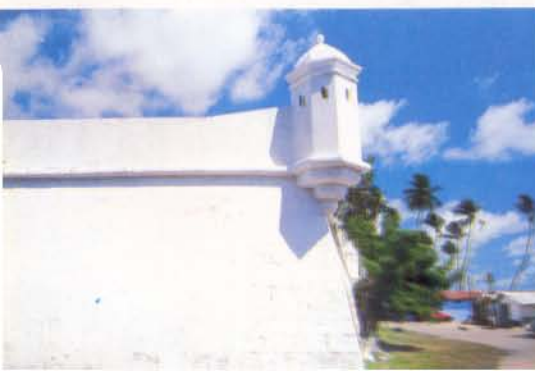
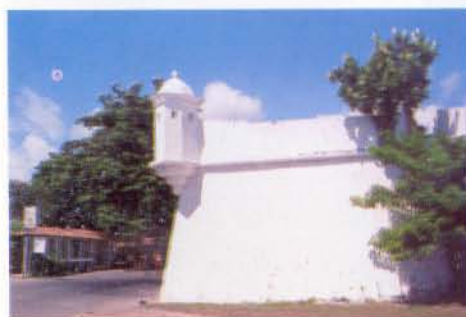
Planta do Forte de Pau Amarelo.

O Forte de Pau Amarelo nas feições que hoje conhecemos, e que representa através da restauração feita pelo SPHAN, suas feições primitivas do início do século XVIII, restringe-se a uma única frente, um terrapleno fechado por duas guaritas

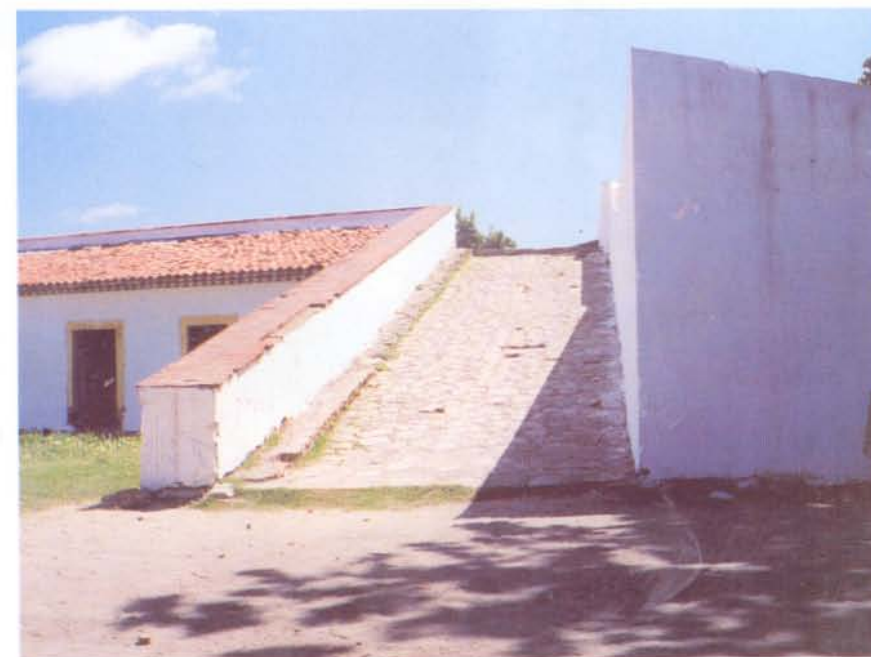
A rampa de acesso ao terraplano, permite o trânsito entre os quartéis e depósitos, construídos de encontro à contra-muralha, e à esplanada da artilharia

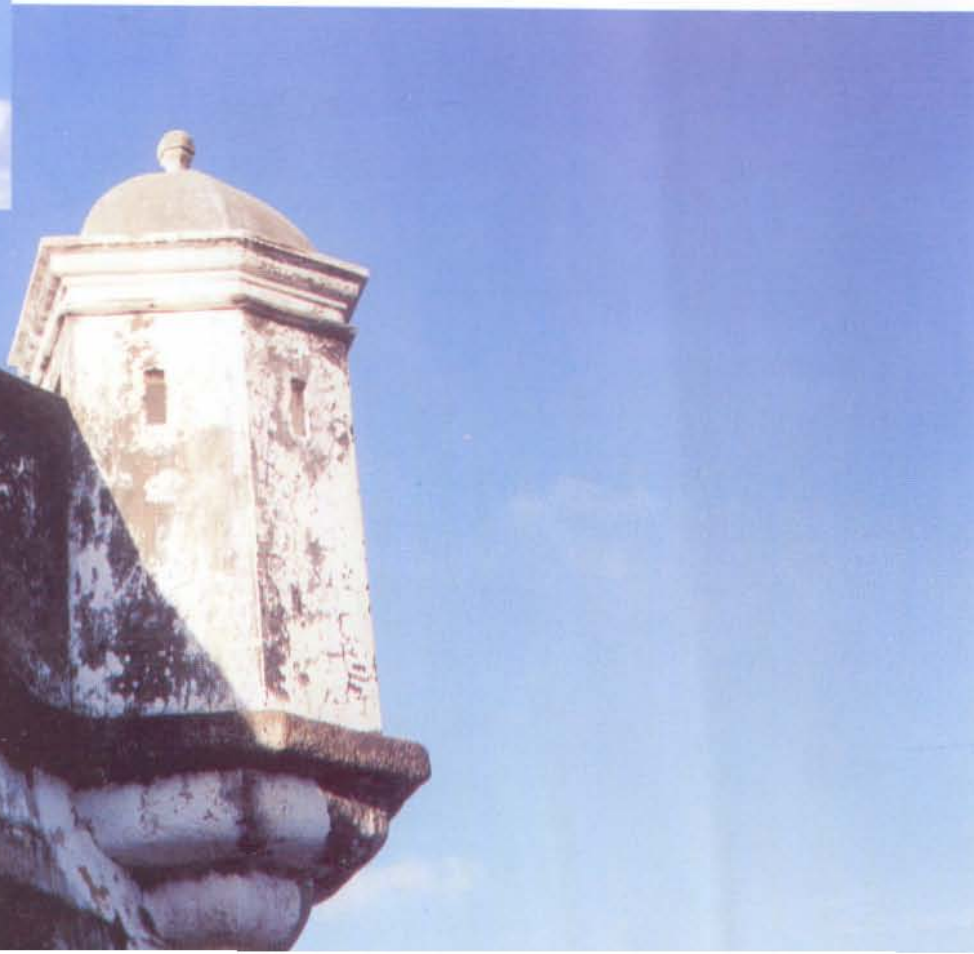
É provável que estivesse nos planos ampliá-la, fecha-la. E o quanto foi construído denotou a preocupação com uma obra sólida, em pedra e cal, rebocada e com detalhes em cantaria de calcário; portais, molduras das janelas e a base de suporte das guaritas

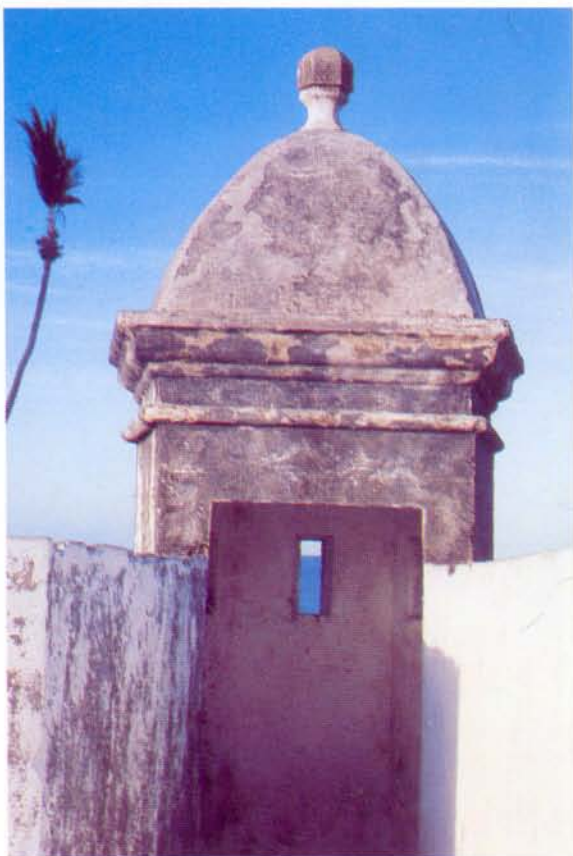
Os antigos postos de "vigia", permitiam o alarme, mas teriam que ser abandonados na ocasião do ataque. As guaritas ofereciam certa proteção ao combatente, sem impedir sua capacidade de tiro

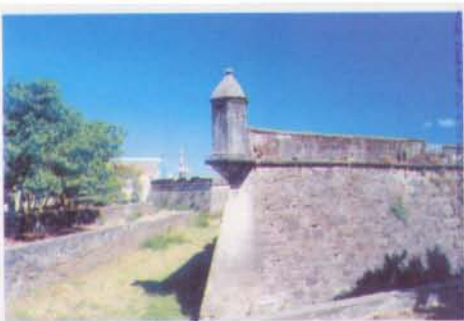
O forte do Brum, construído no século XVII para a defesa da barra do Porto do Recife, foi preservado, e hoje integra a paisagem do porto. Ali o antigo e o atual coexistem. Onde sequer casas poderiam ser construídas, para que não tolhessem a ação de defesa do forte, hoje, existem armazéns, silos, tanques de combustível

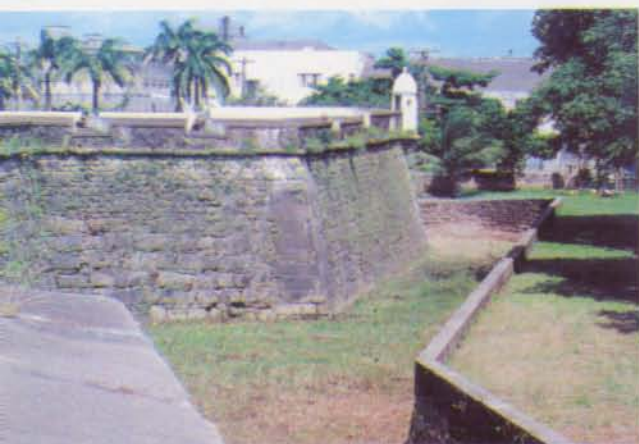
As muralhas do Brum resistiram ao tempo. Seu fosso, ao longo das muralhas, contornando todo o forte, hoje bastante entulhado, já não se comunica com as águas do mar. As 'obras do porto' afastaram do forte, o mar. Já não se pode perceber as causas que dificultaram a construção de bastiões do lado do mar, que levou o forte a ostentar uma muralha contínua em face ao porto, uma característica que o Forte do Brum manteve ao longo dos séculos

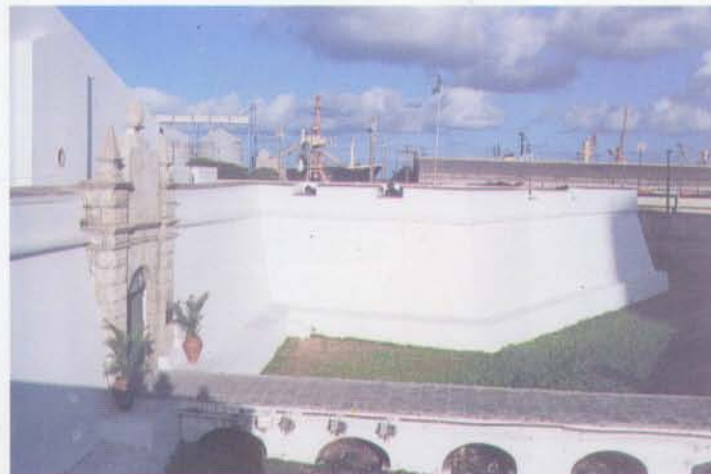
A entrada do forte, voltada para o Recife era servida por uma ponte elevadiça que permitia ultrapassar o fosso. Ao longo dos tempos, alterando-se as estratégias de defesa, a ponte móvel foi substituída por uma ponte fixa que dá acesso ao forte

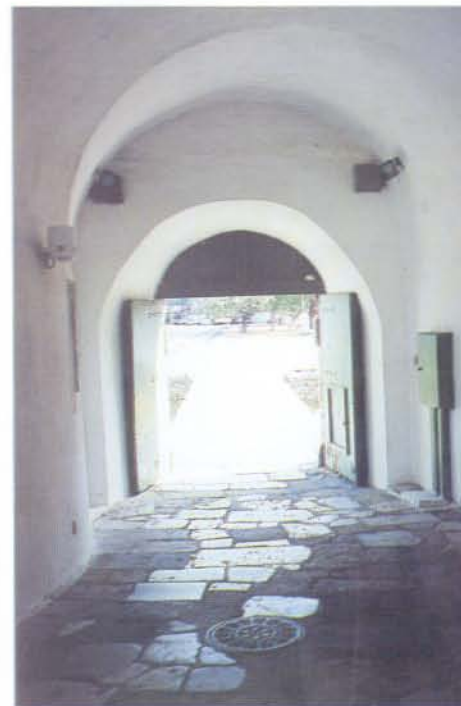
As pesadas portas de madeira que se fechavam na iminência de ataques inimigos hoje estão abertas aos visitantes do forte

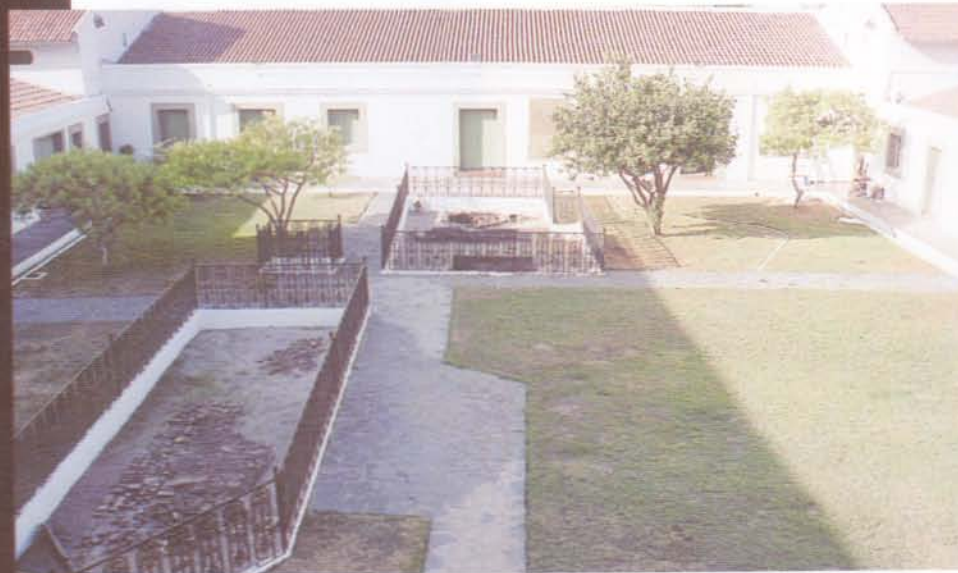
Os antigos quartéis abrigam hoje o acervo do Museu Militar, e sua praça de armas conservou sob os sucessivos aterros, estruturas primitivas do forte. As reformas a que foi submetido o forte, ocultaram a velha cacimba, que até a implantação do sistema de abastecimento de água da cidade, garantia a água, condição fundamental, que permitia fazer face a um possível cerco. Ocultou ainda um antigo piso em que se misturavam tijolos produzidos no Brasil e tijolos trazidos da Europa, pelos navios holandeses. Tais tijolos atendiam tanto à necessidade de lastro para os navios que aqui vinham buscar açúcar, quanto à necessidade que sentiam os holandeses, sobretudo nos primeiros anos, de material de construção. Estas estruturas do século XVII estão hoje preservadas, expostas à visitação pública.

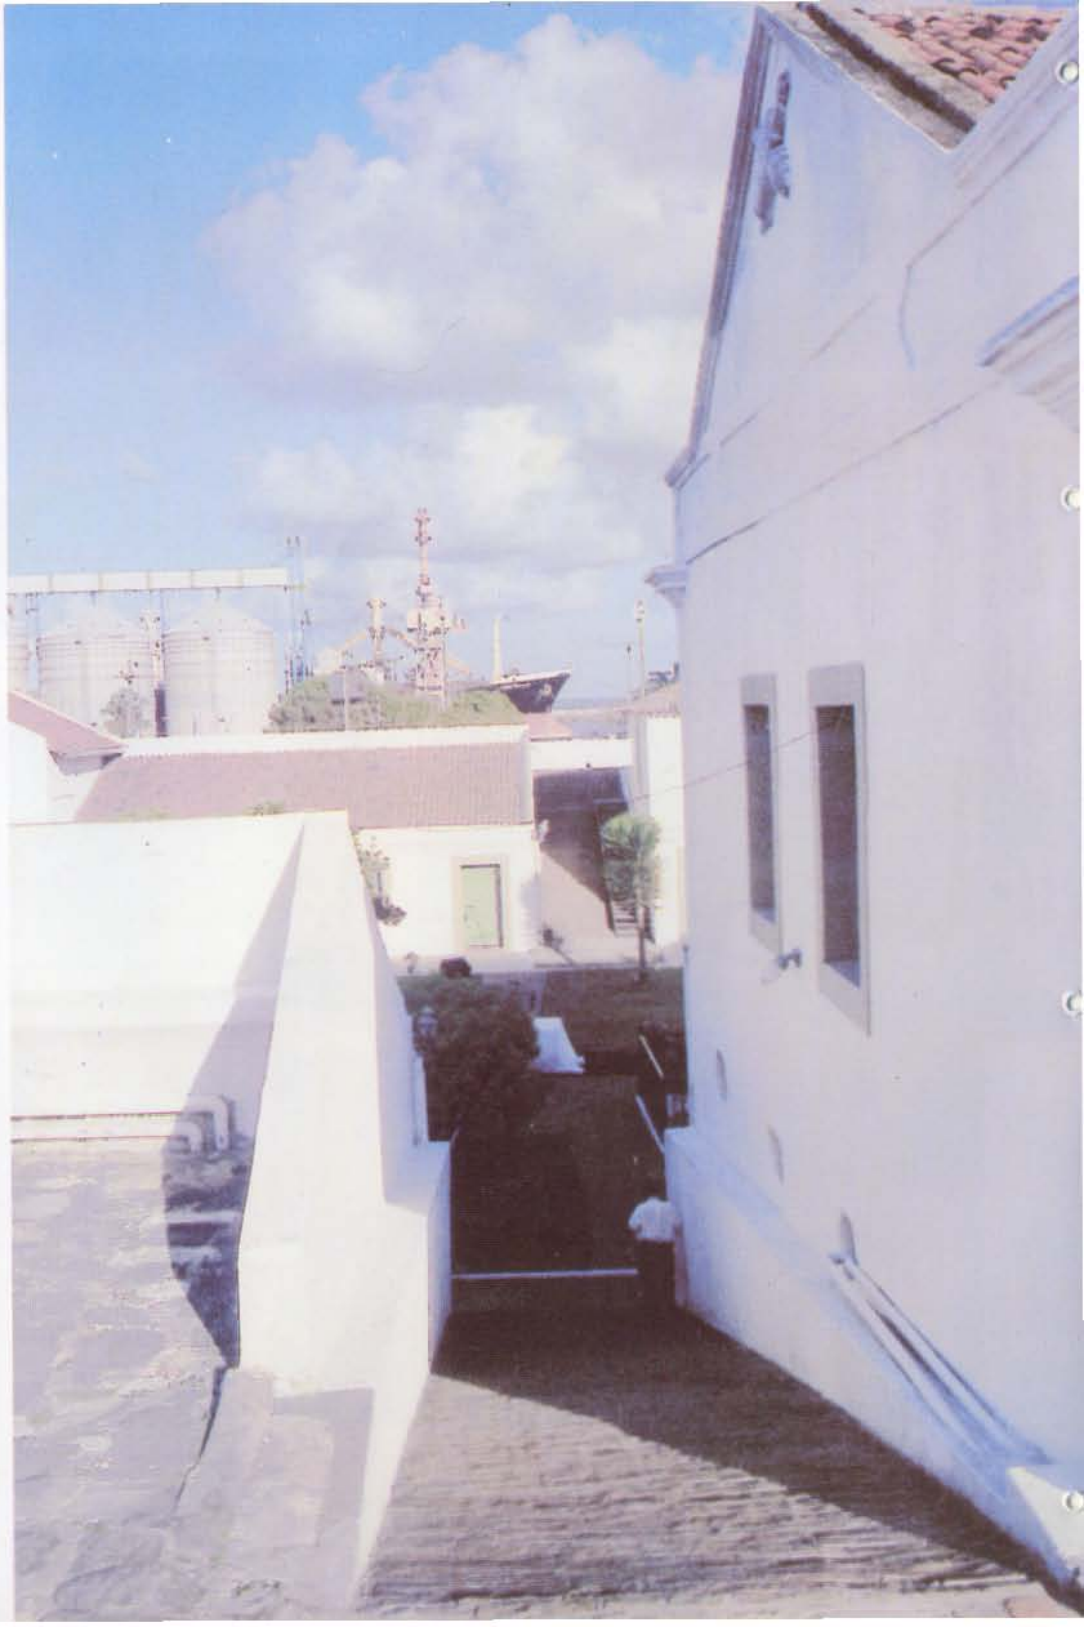
Duas rampas nas laterais da praça da armas dão acesso ao terraplino, aos alojamentos, casa de comando às baterias do forte

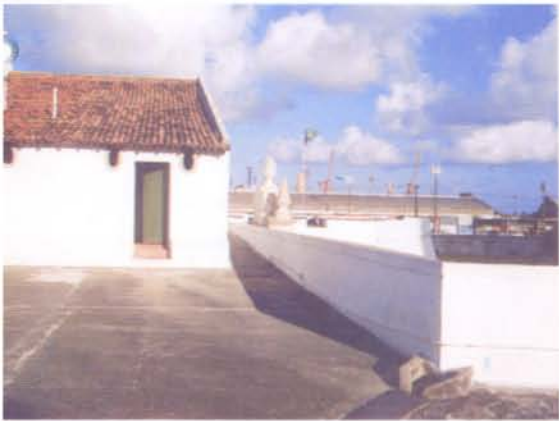
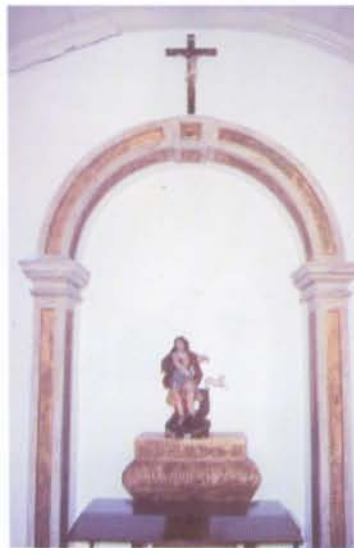
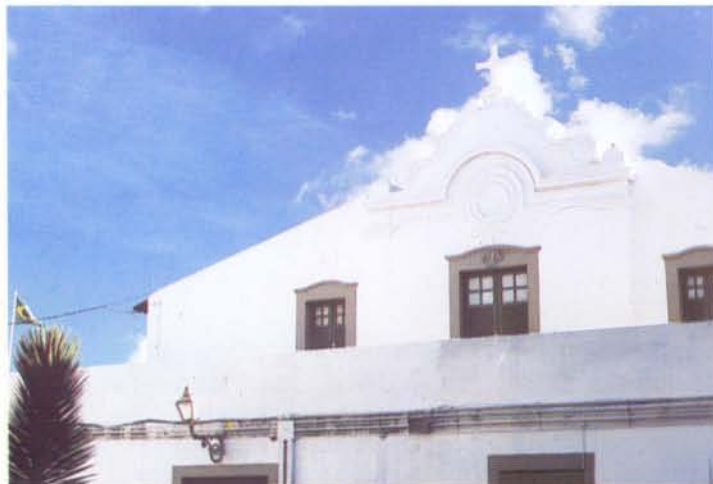
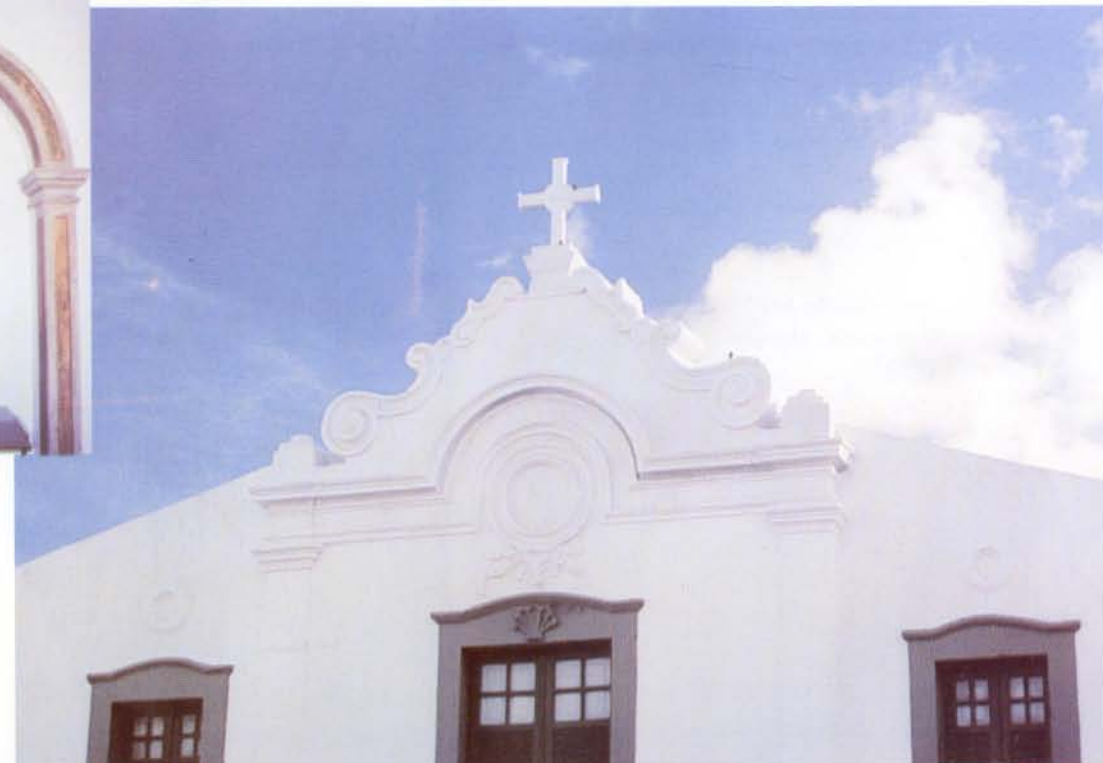
Do alto do terraço, a pequena capela domina o interior do forte

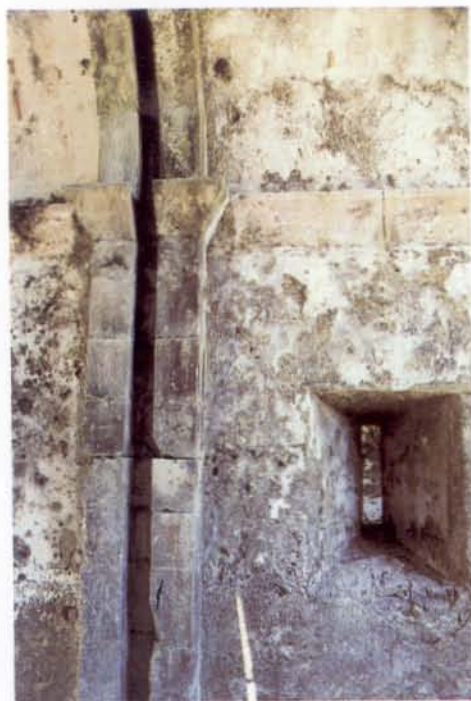
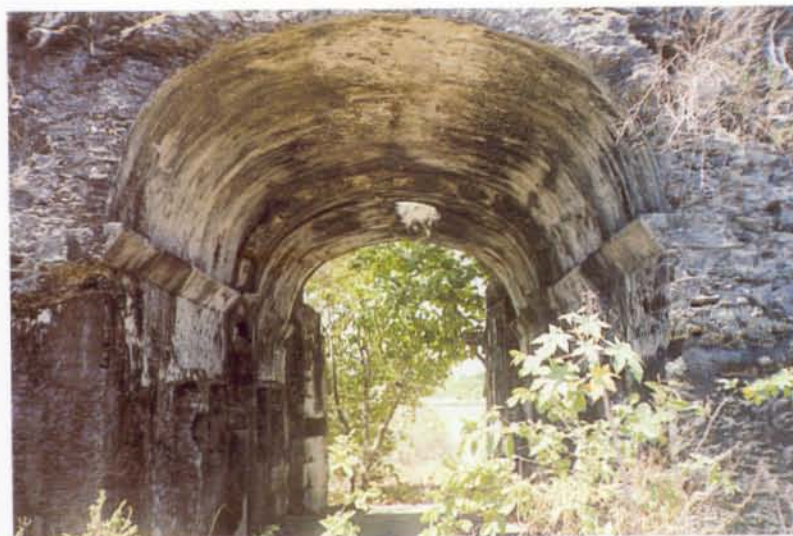
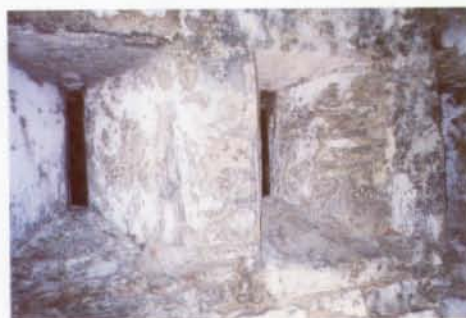
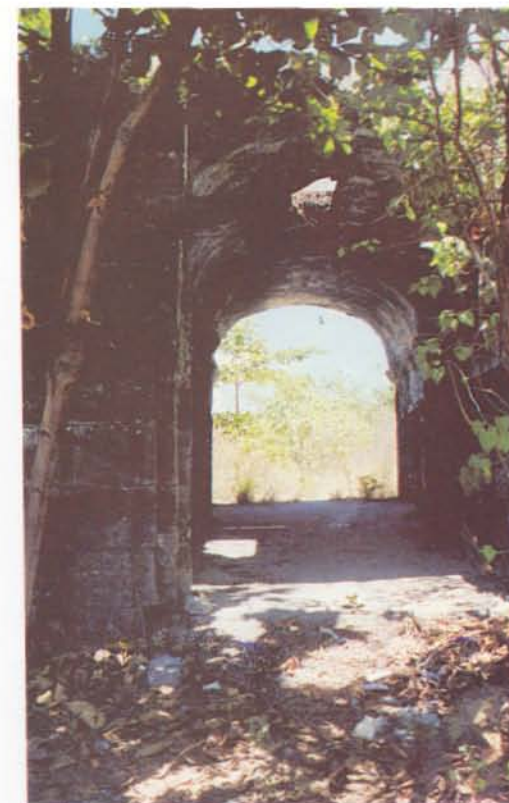
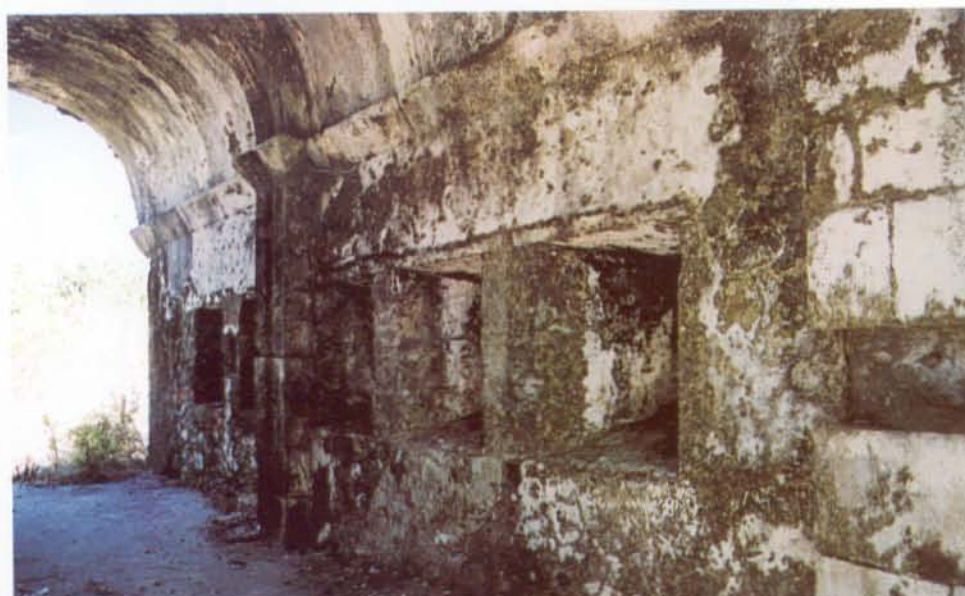
O acesso ao forte se faz através de um trânsito de paredes retas, com teto em abóbada. Construído com base no princípio do arco romano, a abóbada do forte resistiu à ação das intempéries, à falta de cobertura e mesmo à redução do peso ao qual deveria ser submetido, garantindo-lhe a estabilidade. Resistiu ainda à ação predatória que retirou uma das pedras centrais do arco, uma das pedras de cunha, minando-lhe a resistência. O arco é suportado por paredes de pedras trabalhadas, assentadas praticamente com junta seca. As seteiras, por onde, do corpo da guarda, soldados podiam efetuar disparos na defesa do forte em casos de invasão, apresentam a abertura voltada para o trânsito. Os recortes escavados nas pedras do portal, dão mostras do peso que suportavam as dobradiças das portas de madeira do forte. Dobradiças de um lado presas à porta por cravos, e de outro, 'chumbadas às paredes.' Chumbadas no sentido literal do termo, presas com chumbo

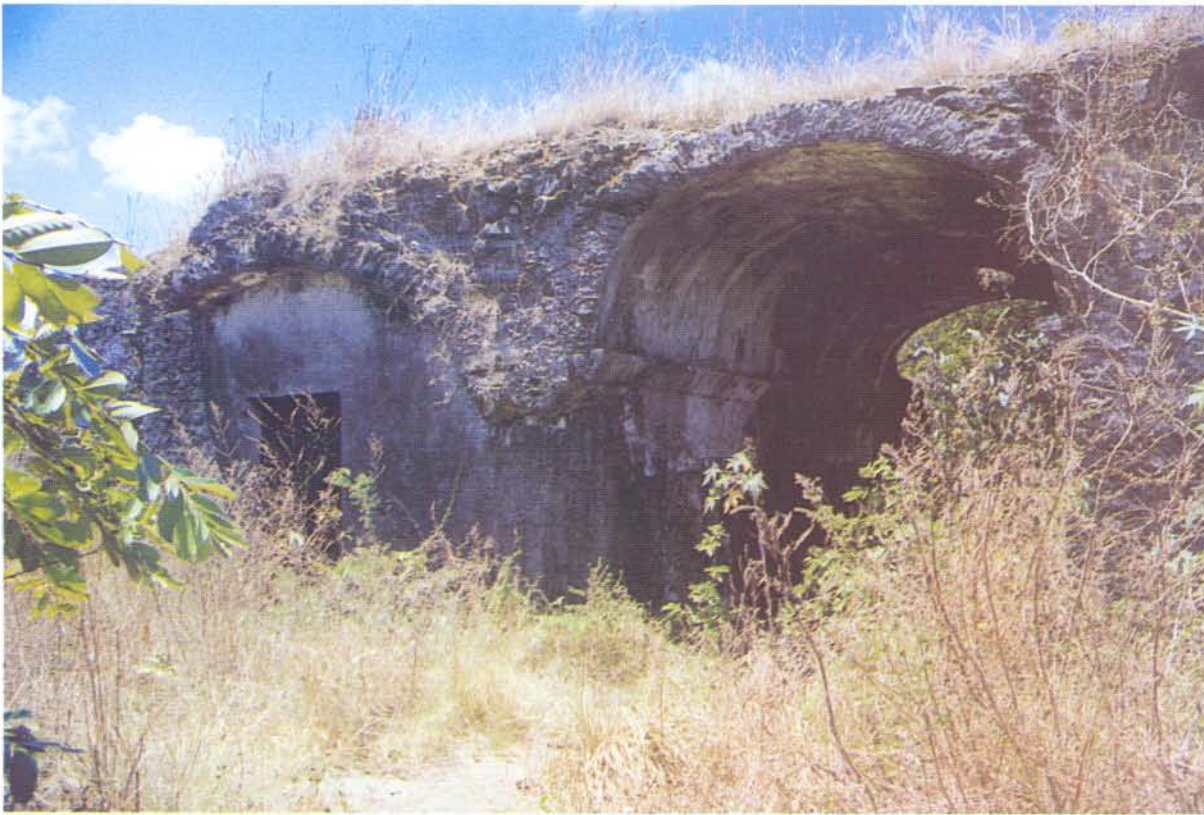
Não só o trânsito apresentava estrutura em arco. Sobre o corpo da guarda e cadeia continuava a estrutura de arcos que ocupava o interior da cortina. Esta estrutura serviria para suportar um sobrado, comumente utilizado para as acomodações do comandante. Das janelas do sobrado se teria uma ampla visão do interior do forte e, por sobre as muralhas, uma visão da própria barra a ser defendida.
