Fortes de Pernambuco

imagens do passado e do presente

Fortes de Pernambuco : imagens do passado e do presente / Marcos
Albuquerque, Veléda Lucena, Doris Walmsley. - Recife : Graforte, 1999.
204 p. : il.

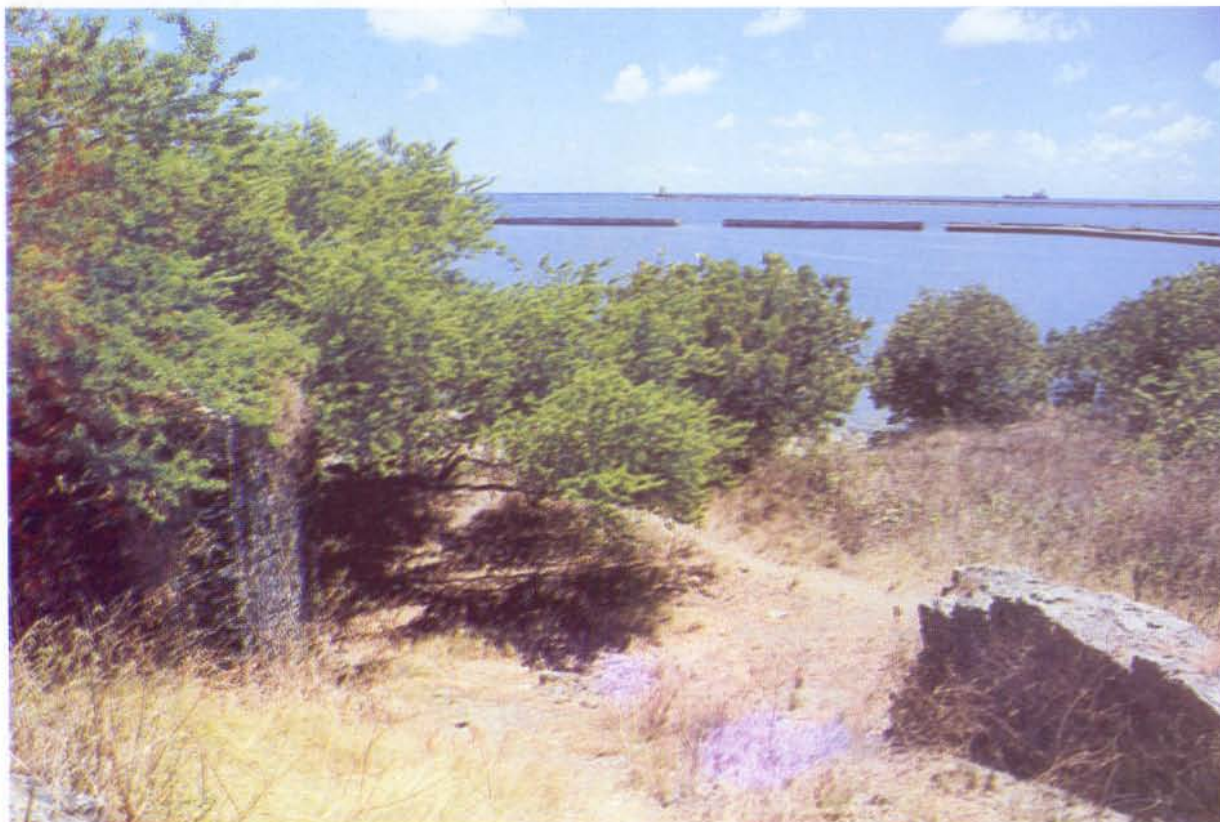
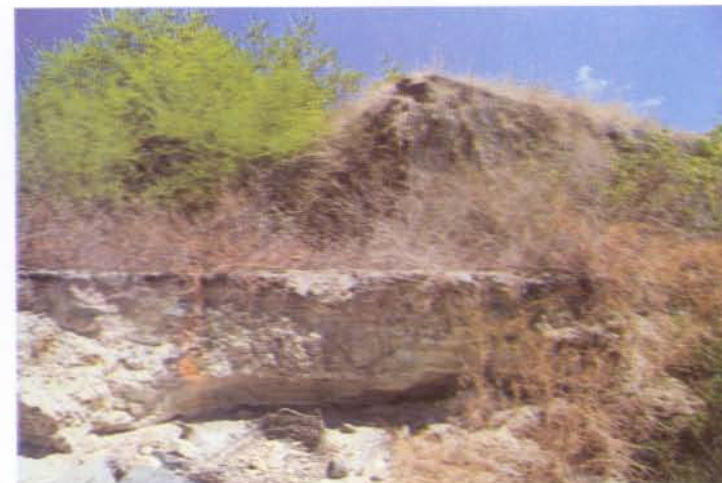
A face Norte das muralhas é a que se conserva em melhor estado. Aí se pode observar o trabalho de cantaria executado, a técnica utilizada na construção, a distribuição do material empregado. Também quanto à forma externa do forte, neste trecho se pode, sem dificuldade, discernir os contornos da face voltada para Olinda

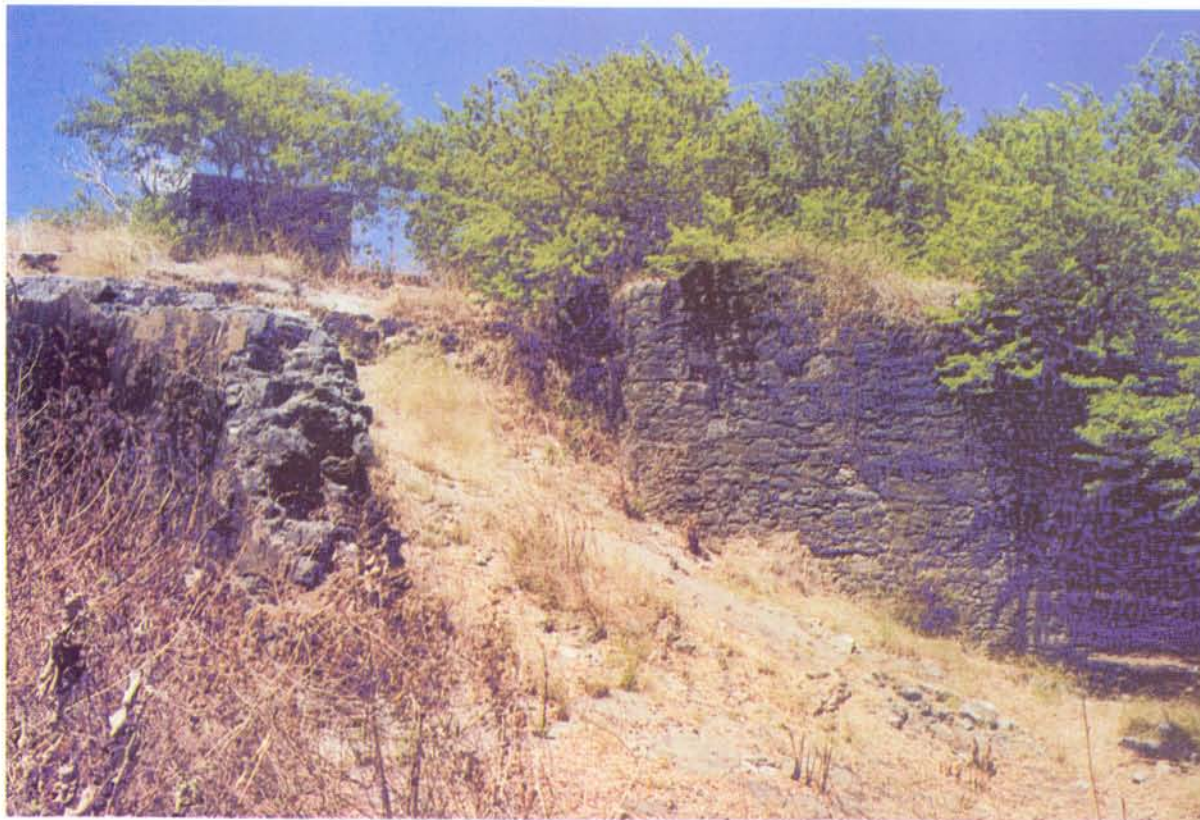
Internamente, entretanto, as estruturas não se conservaram. A contra-muralha, as acomodações internas distribuídas naquela face do forte, em grande parte desmoronou; em consequência, o material que constituía o reparo vem sendo desgastado, carregado, descaracterizando ainda mais as feições internas do forte. A antiga rampa de acesso vem recebendo o acúmulo do material do reparo do terraplino, que pouco a pouco desmorona

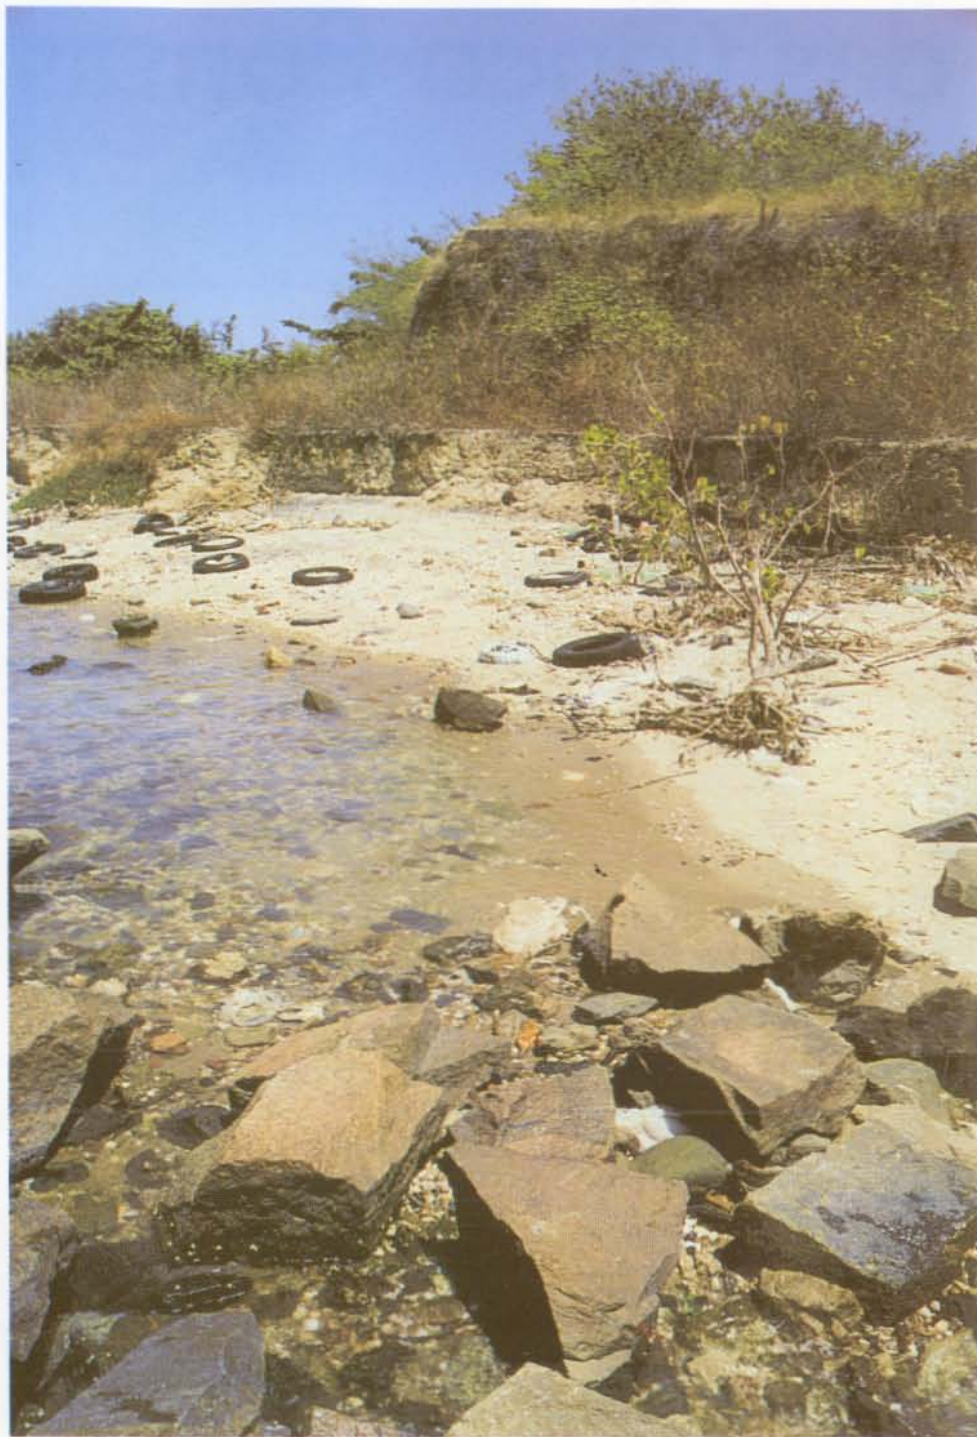
À beira mar e sobretudo na margem do rio estão caídas, semi soterradas, muitas das pedras do forte. Pedras trabalhadas, que bem poderiam servir para ilustrar, para ensinar às novas gerações as técnicas, as soluções adotadas nos trabalhos de construção, como no caso da pedra preparada para suportar arcos contíguos, e que hoje vai sendo enterrada, afundada na lama do rio

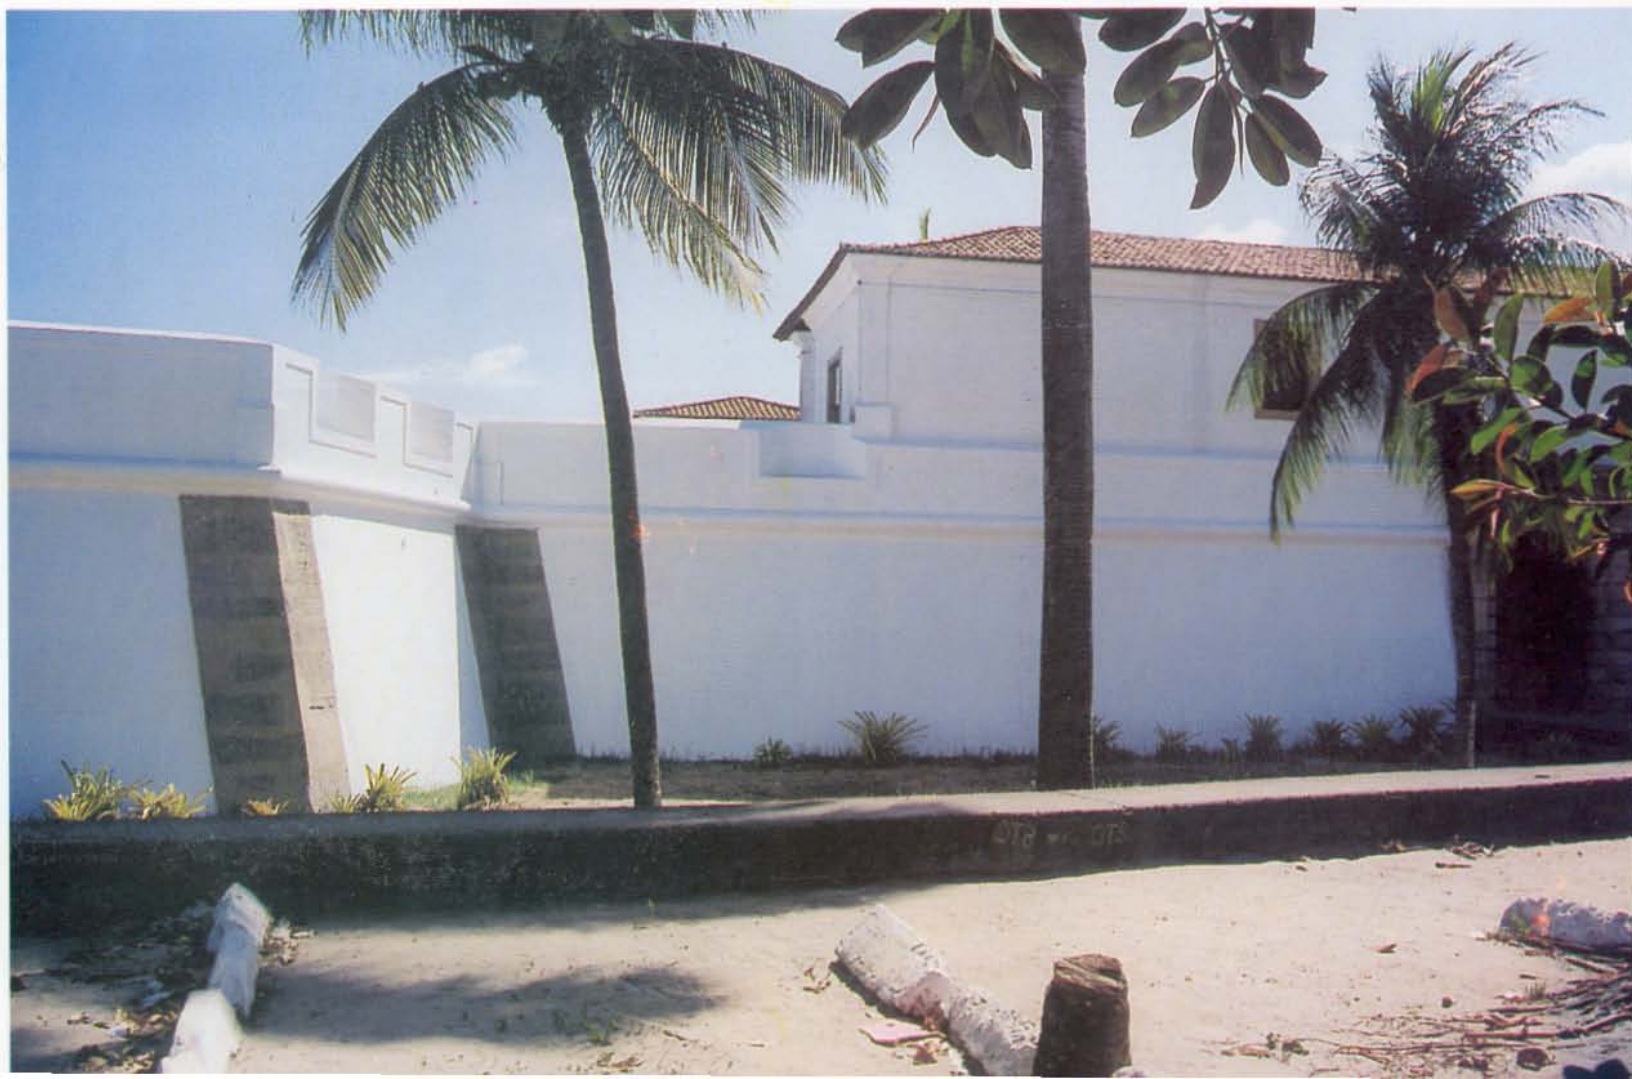
Uma estrutura de paredes em pedra e cal, rebocadas, que deixam à mostra os cunhais em cantaria, que o branco das paredes faz ressaltar

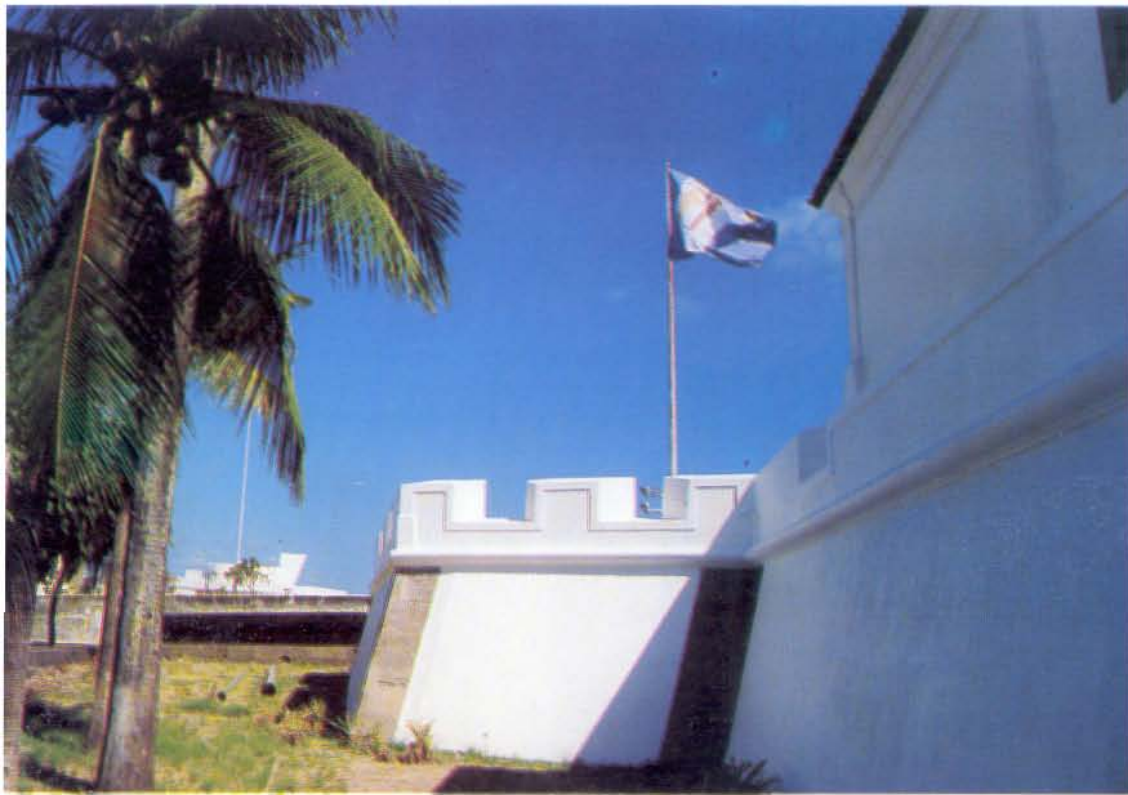
No alto das muralhas, a proximidade entre as canhoneiras, reflete o poder de fogo, o volume da artilharia que se esperava empregar a serviço do forte, na defesa da cidade.

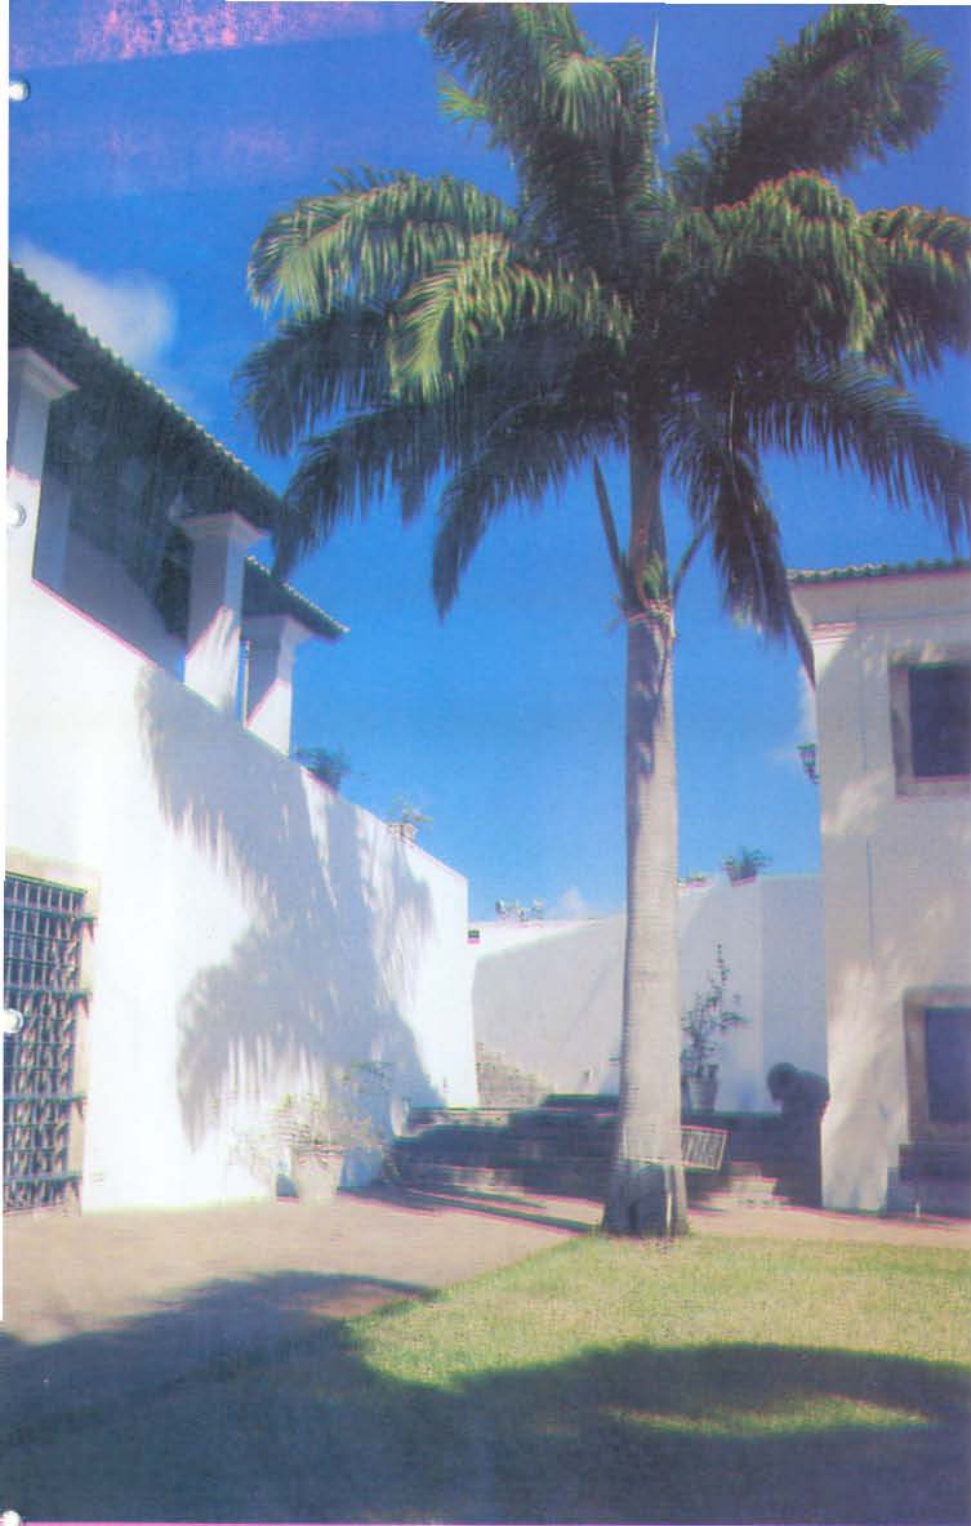
O acesso ao forte se fazia através de uma ponte levadiça sobre o fosso. Com a alteração das práticas de defesa, a antiga ponte foi substituída por um passadiço fixo, e não mais se cuidou de manter a profundidade do fosso. Também as práticas de aterramento das áreas alagadas tiveram seus reflexos nas estruturas do forte. O fosso seco e raso que hoje circunda o forte, quase não permite que seja visto como um obstáculo para qualquer força atacante. Acima das muralhas, um largo sobrado se estende por sobre toda a cortina. Apenas duas janelas de linhas retas, com cercadura em cantaria, se voltam para o exterior. Um número reduzido de janelas, considerando-se o clima quente, mas que permitem uma defesa com armas individuais e ao mesmo tempo deixa os defensores mais protegidos das armas inimigas pelas grossas paredes.

O sobrado sobre a cortina frontal se estende por sobre o trânsito, corpo da guarda e cadeia. Visto do interior da praça de armas, pode-se observar a varanda que repousa sobre colunas. A comunicação entre a praça de armas, o sobrado e o terrapleno se faz através de uma escadaria que substitui a rampa, comum nos fortes

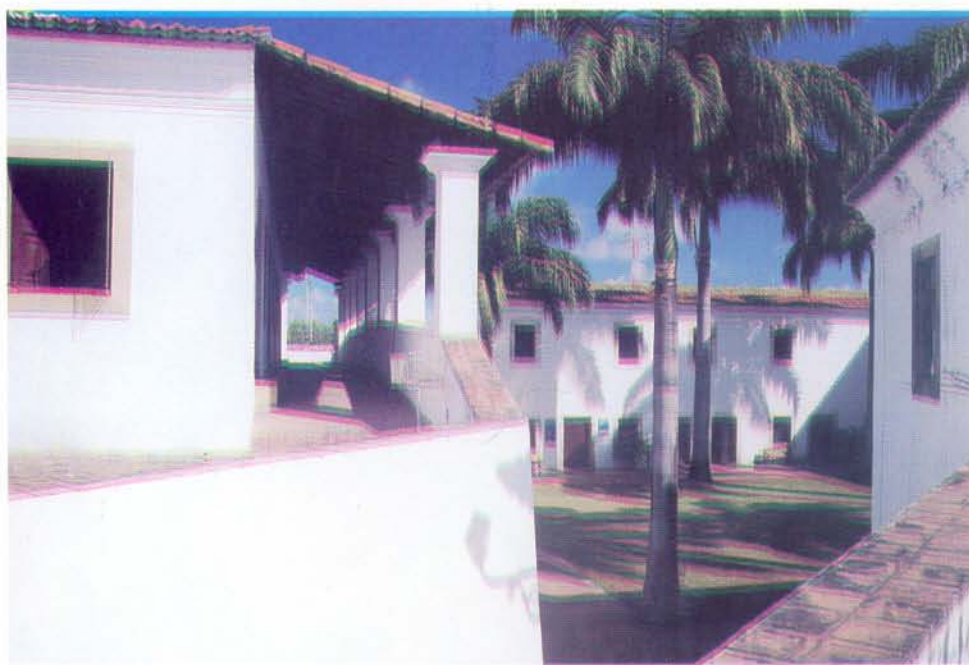
Sobre os quartéis que circundam a praça de armas, ergueram-se outros cômodos, no nível do terrapleno

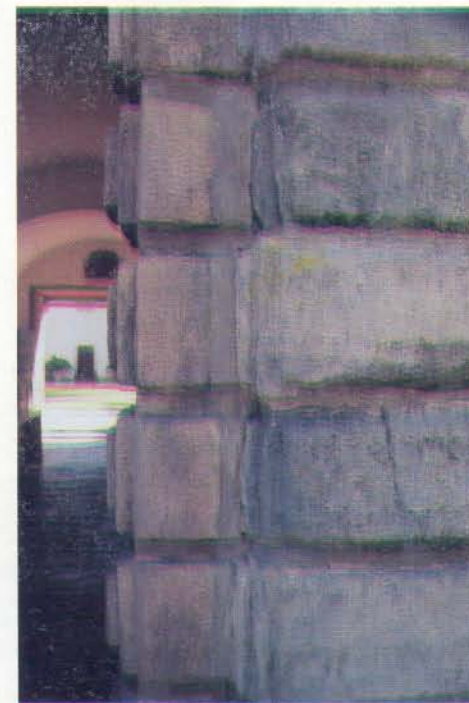
Em sua feição atual, a porta de entrada, em arco, dá acesso ao trânsito reto, que conduz à praça de armas. No trânsito, seteiras de ambos os lados, cuja abertura maior estava voltada para o corpo da guarda. Apesar do trânsito em abóbada, a porta de comunicação com a praça de armas é de linhas retas, com portal em cantaria

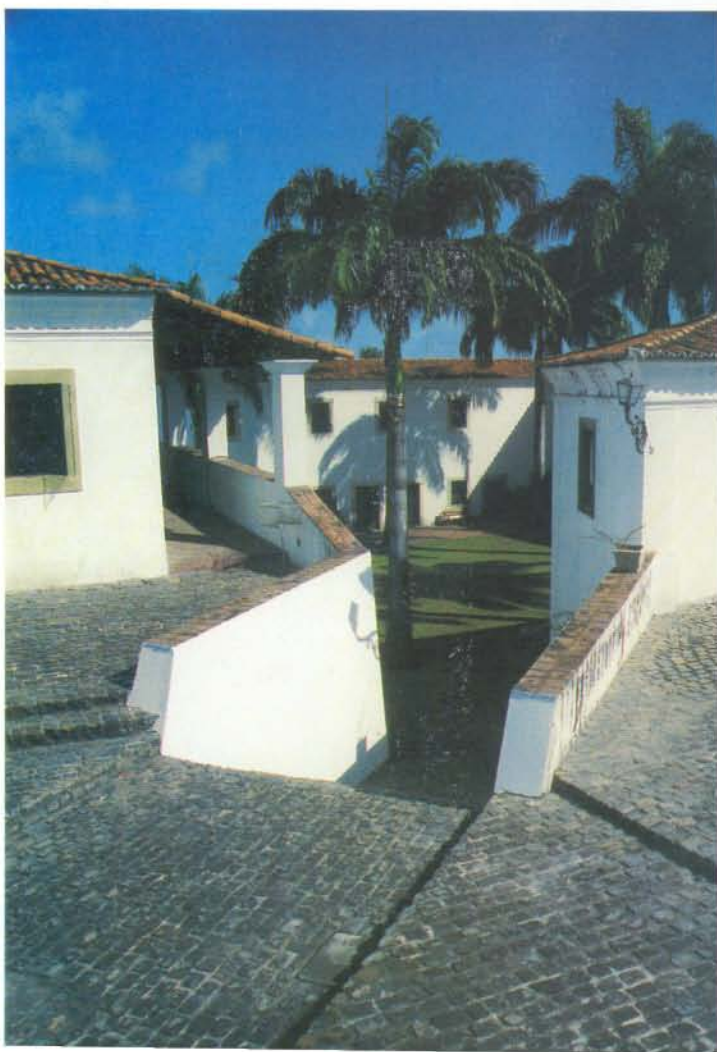
O nível dos amplos terraplenos que acompanham as cortinas se estende pelos bastiões, todos revestidos com tijoleira retangular. Aí não se distingue as bases dos canhões, uma estrutura comum nos fortes. Esta estrutura sobre a qual trabalha a artilharia, via de regra tem a forma trapezoidal, com a base menor junto à canhoneira. Não é a nível, uma leve inclinação descendente para junto da muralha, facilita o retorno do canhão à posição, depois do disparo. Tais estruturas, cerca de 20 cm mais altas que o plano geral do terraplano, em geral são revestidas de madeira ou têm o piso em pedra

Uma larga passagem, partindo da praça de armas, conduz ao terraplano, onde se instalava a artilharia. Um piso em tijolos retangulares capeia toda a área de movimentação dos artilheiros

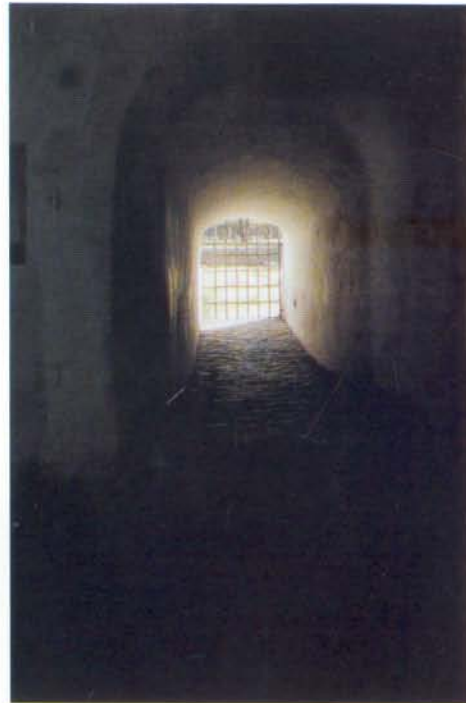
No caso de ocorrer o pior na iminência de invasão, ou em caso de cerco, dispunha-se de uma saída alternativa do forte, a poterna. Uma longa passagem sob as estruturas do forte, um túnel abobadado, que permitia a saída no interior do fosso. Para evitar surpresas, uma grade de ferro fechava a saída da poterna

As canhoneiras se distribuem a toda volta do forte. Em função dos ângulos reentrantes e salientes, formados pelas cortinas, flancos e bastiões, as canhoneiras se dispõem de forma a não permitir 'ângulos mortos', isto é, pontos onde o inimigo possa ficar a salvo da artilharia

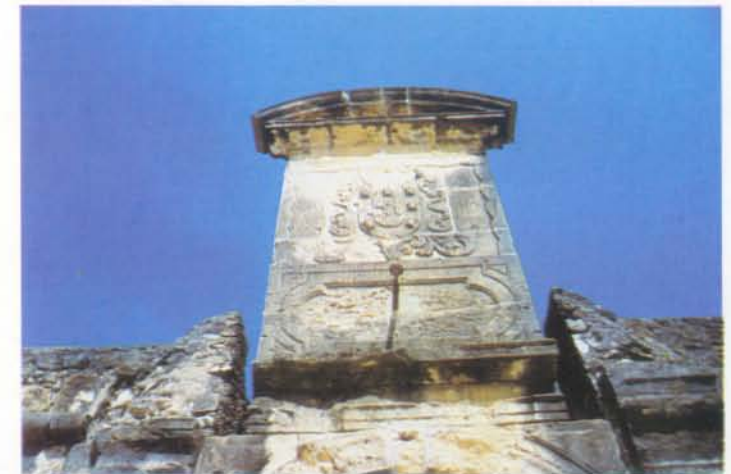
Também o mar deixa suas marcas nas paredes de pedra; por vezes cavando perigosamente as bases, por vezes depositando grandes volumes de areia a seus pés. Mesmo sua entrada, voltada em direção oposta ao mar, se vê muitas vezes entulhada pela areia trazida pelos ventos

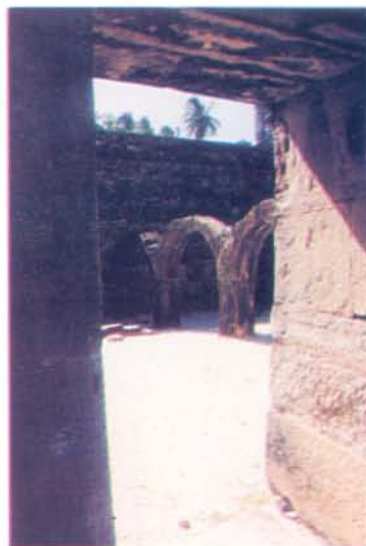
Por sobre o trânsito, o corpo da guarda e demais dependências encostadas à contra-muralha da cortina da entrada, corria um piso em madeira, o assoalho de um sobrado, que seria, provavelmente, as acomodações do comandante e de seu alto escalão. Para vencer o amplo vão do corpo da guarda e cadeia, usaram arcos romanos para sustentação do piso superior, sem perder o espaço necessário à mobilidade dos soldados, que precisavam se revezar nos disparos, para recarregar suas armas

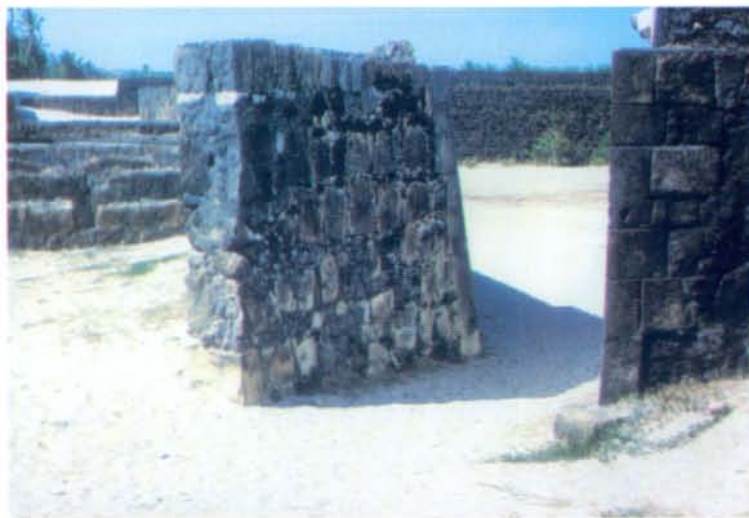
Nestas ocasiões, a rotina relativamente calma do forte transformava-se. Pelas rampas de acesso ao terrapleno que permitiam a comunicação entre a praça de armas e a área onde se assentava a artilharia fazia-se uma intensa movimentação, abastecendo-se cada bateria com os apetrechos necessários. Os pesados projéteis até poderiam ser mantidos ao relento, mas a pólvora, as buchas, as mechas, eram guardadas no paiol, no depósito de palamentas e só em casos de alarme deveriam ser levadas para junto da artilharia

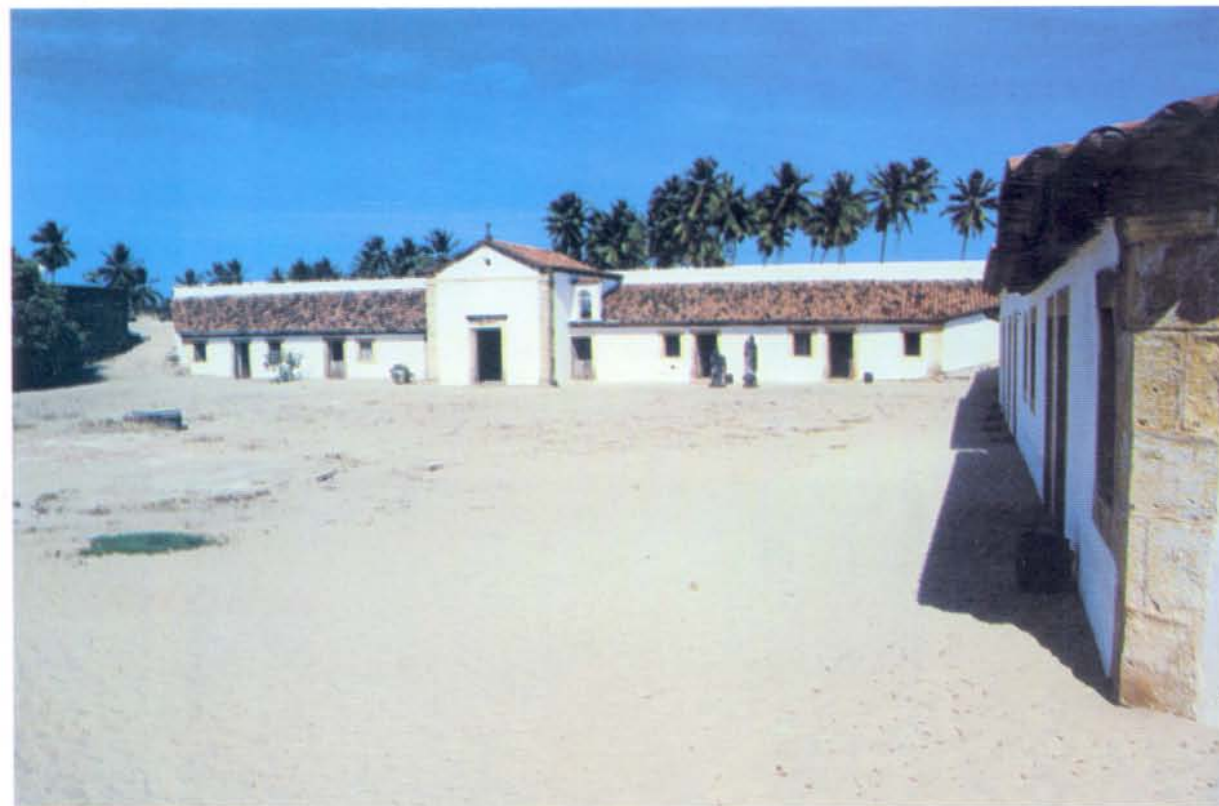
Para a defesa, buscava-se ainda a ajuda dos céus. A capela, dominando a visão de quem assomasse na porta do forte, demonstrava a todos a fé que professavam. O alojamento ao lado da capela, dava início a uma sucessão de dependências que praticamente contornavam a praça de armas. No centro da praça de armas uma cacimba garantia o abastecimento de água para os 'gastos'. Mas para beber não era boa água, era salobra. Para a praça de armas convergiam as águas das chuvas, que caíam nos telhados; uma água que poderia ser captada e estocada em cisternas, como se vê em muitos fortes;

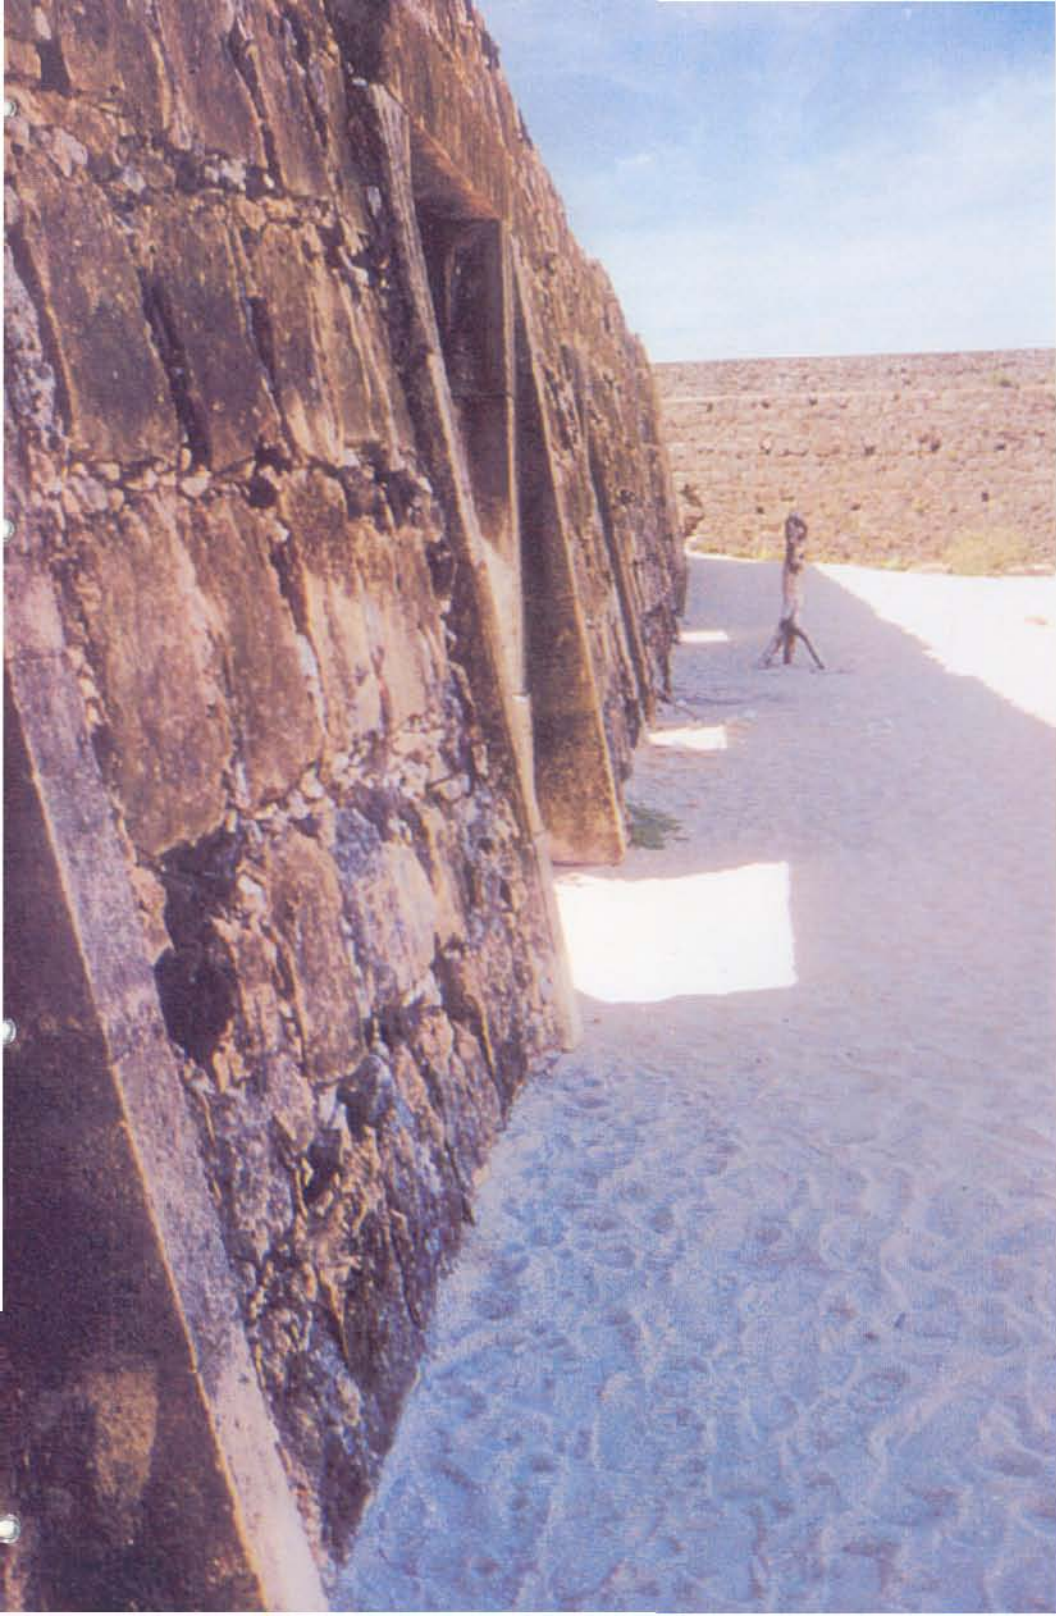
Diferentemente das demais paredes voltadas para a praça de armas, a parede que limita o trânsito e corpo da guarda, abaixo de uma estrutura para sobrado, não é a prumo. Na realidade é a própria contra-muralha, no interior da qual construíram-se aqueles cômodos

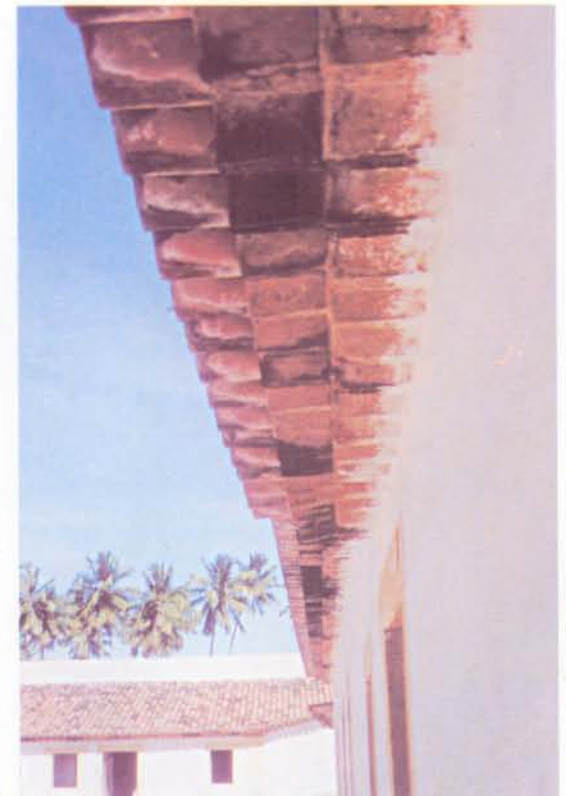
Também nos alojamentos, as paredes eram de pedra e cal. Mas aí já se pode perceber uma maior heterogeneidade do material. Calcário, arenitos cortados no mar, nos arrecifes muitas vezes, e mesmo concreções areníticas extraídas nas barreiras, e até mesmo fragmentos de corais, conhecidos como 'cabeça de carneiro'. Aí, o trabalho de levantamento das paredes exigiu pouca preparação do material a ser utilizado. Exceto nos cunhais em cantaria, nas paredes internas as pedras eram assentadas com maior liberdade, deixando muitas vezes brechas entre elas. Essas brechas eram preenchidas com uma 'farofa' de lascas de pedra, fragmentos de tijolos e de telhas, fragmentos de coral, tudo isto em meio à argamassa de cal. Mas tudo seria coberto pelo reboco, que deixava à mostra apenas os portais e molduras além dos cunhais, tudo em cantaria

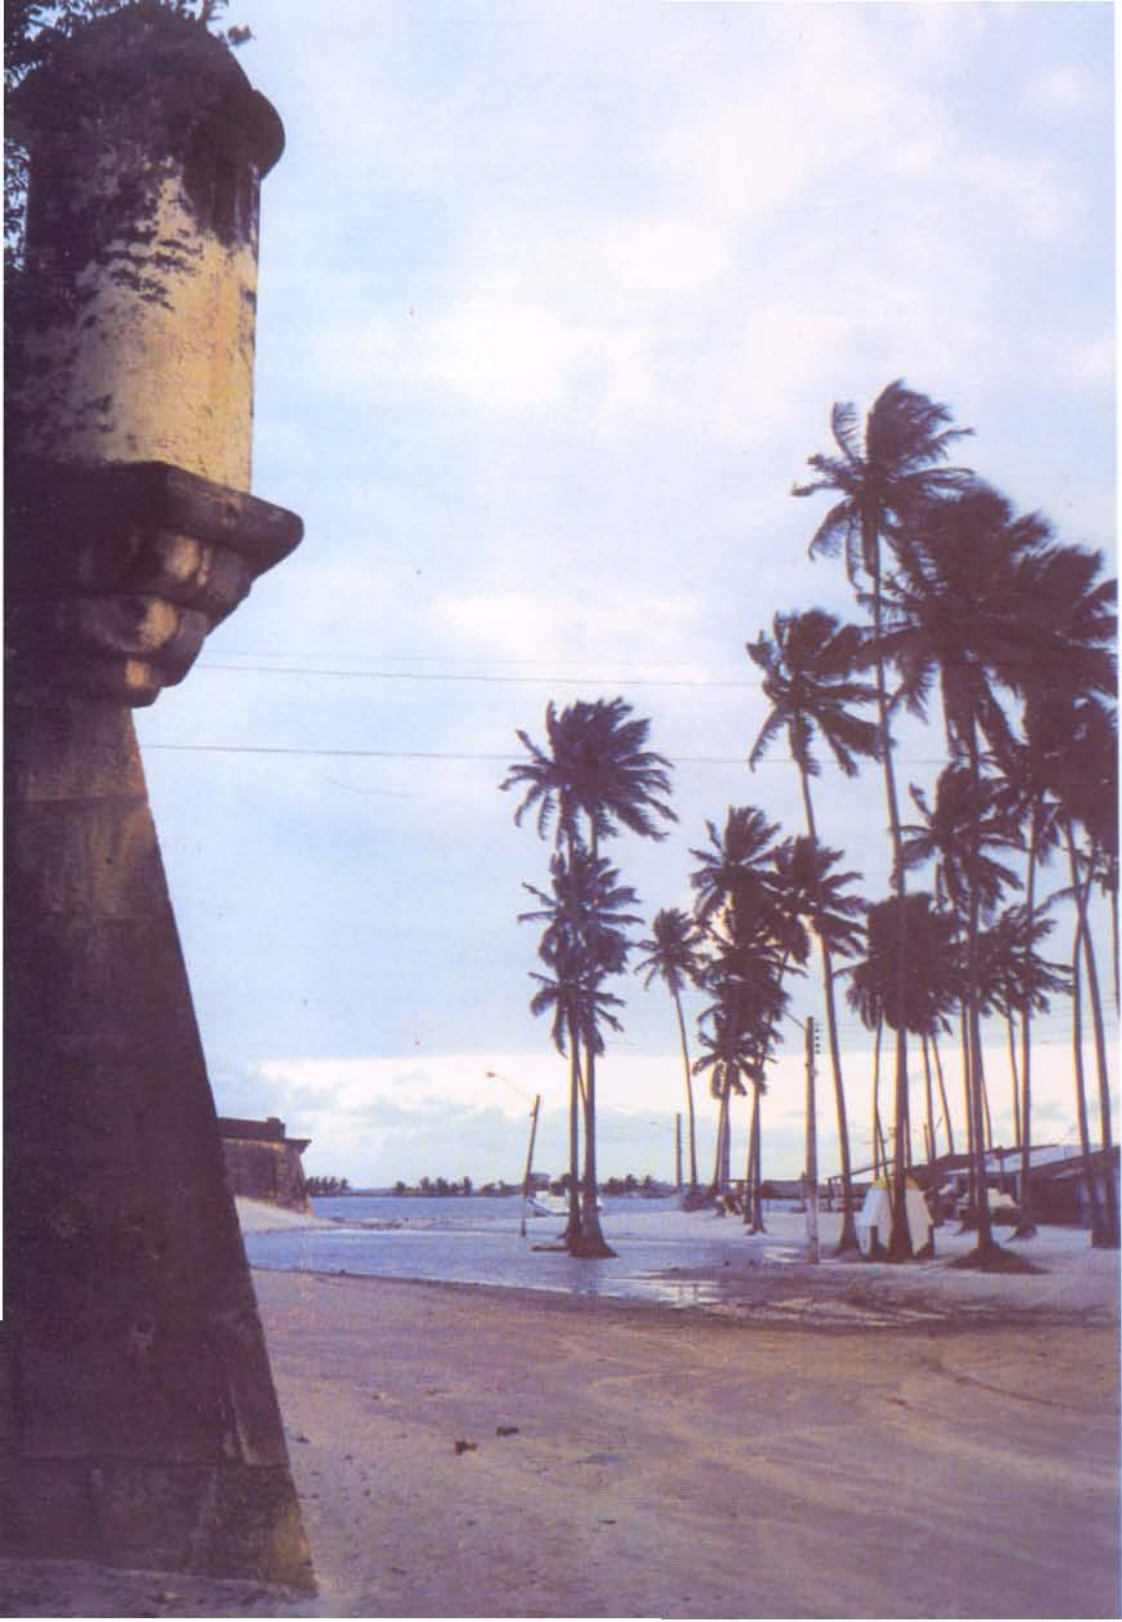
É de cantaria ainda a base que suporta em balanço as guaritas elevadas do solo, fechando os bastiões e que permanecem como se continuassem o trabalho das antigas sentinelas, a perscrutar o horizonte

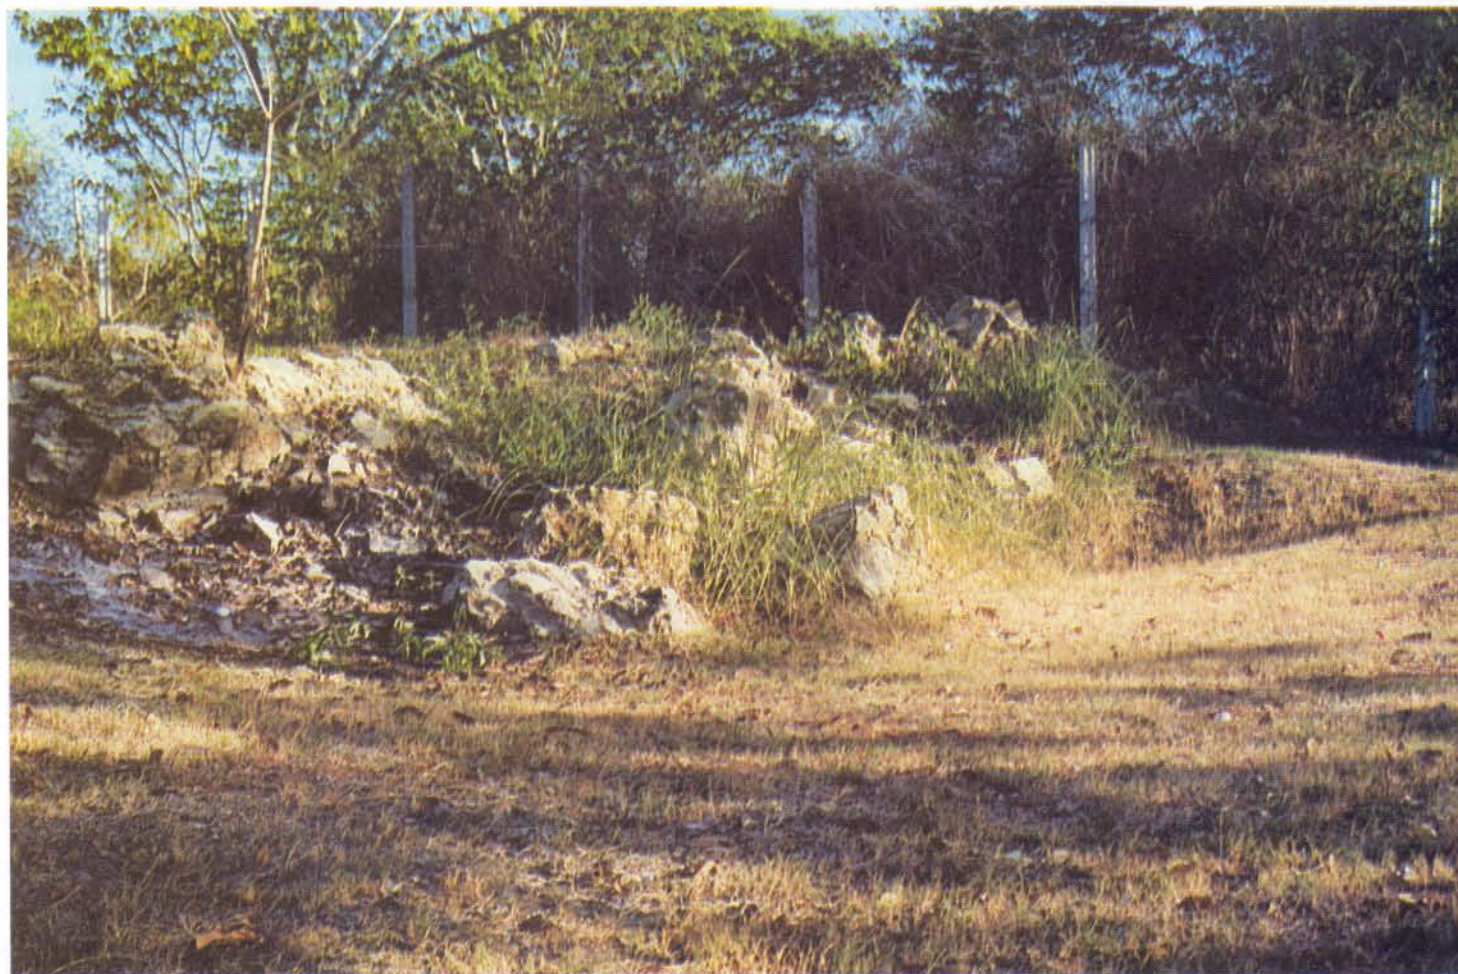
Pouco resta de suas muralhas. Sua forma ainda podia ser reconhecida nos meados do século XIX, mas hoje, resta apenas um pequeno amontoado de pedras.

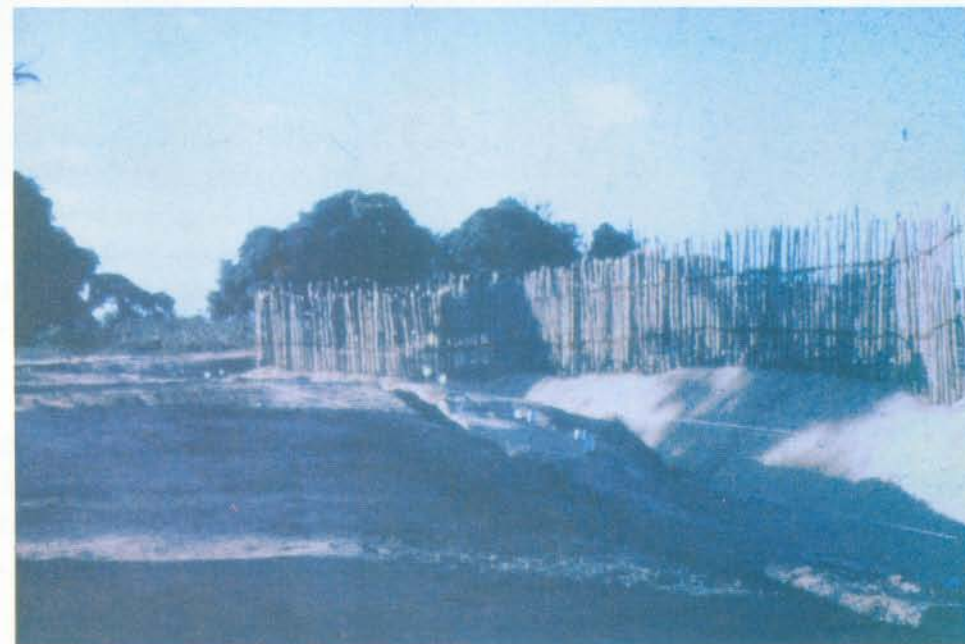
Pouco se sabia acerca do Reduto de Tejucupapo; sua forma, dimensões, material de construção, não eram conhecidos. Apenas sua localização aproximada, com base nos textos e na tradição popular, que guardara o nome do local. A pesquisa arqueológica realizada pelo Laboratório de Arqueologia da UFPE, em 1971, que contou com o apoio da Prefeitura local, permitiu localizar-se o antigo reduto. A escavação trouxe à luz as marcas que o tempo tratara de encobrir. O velho fosso que circundava o reduto pode ser reaberto, e as marcas da estacada, possibilitaram a reconstituição da paliçada que o defendia

Mas hoje, como acontecia durante a guerra contra os holandeses, as estruturas de terra e de madeira não resistiram por muito tempo. O sol e as chuvas, os agentes biológicos, agindo sobre as estruturas em pouco tempo as deterioraram. Sem o cuidado de reposição das peças danificadas, em breve a paliçada ruiu, e a vegetação invadiu o fosso e a praça de armas. As areias trazidas nas enxurradas, gradativamente assoreiam o fosso. O obelisco aposto pelo IAHGP, resiste ao tempo, acolhendo as novas placas que homenageiam os que ali lutaram, na defesa de suas terras.

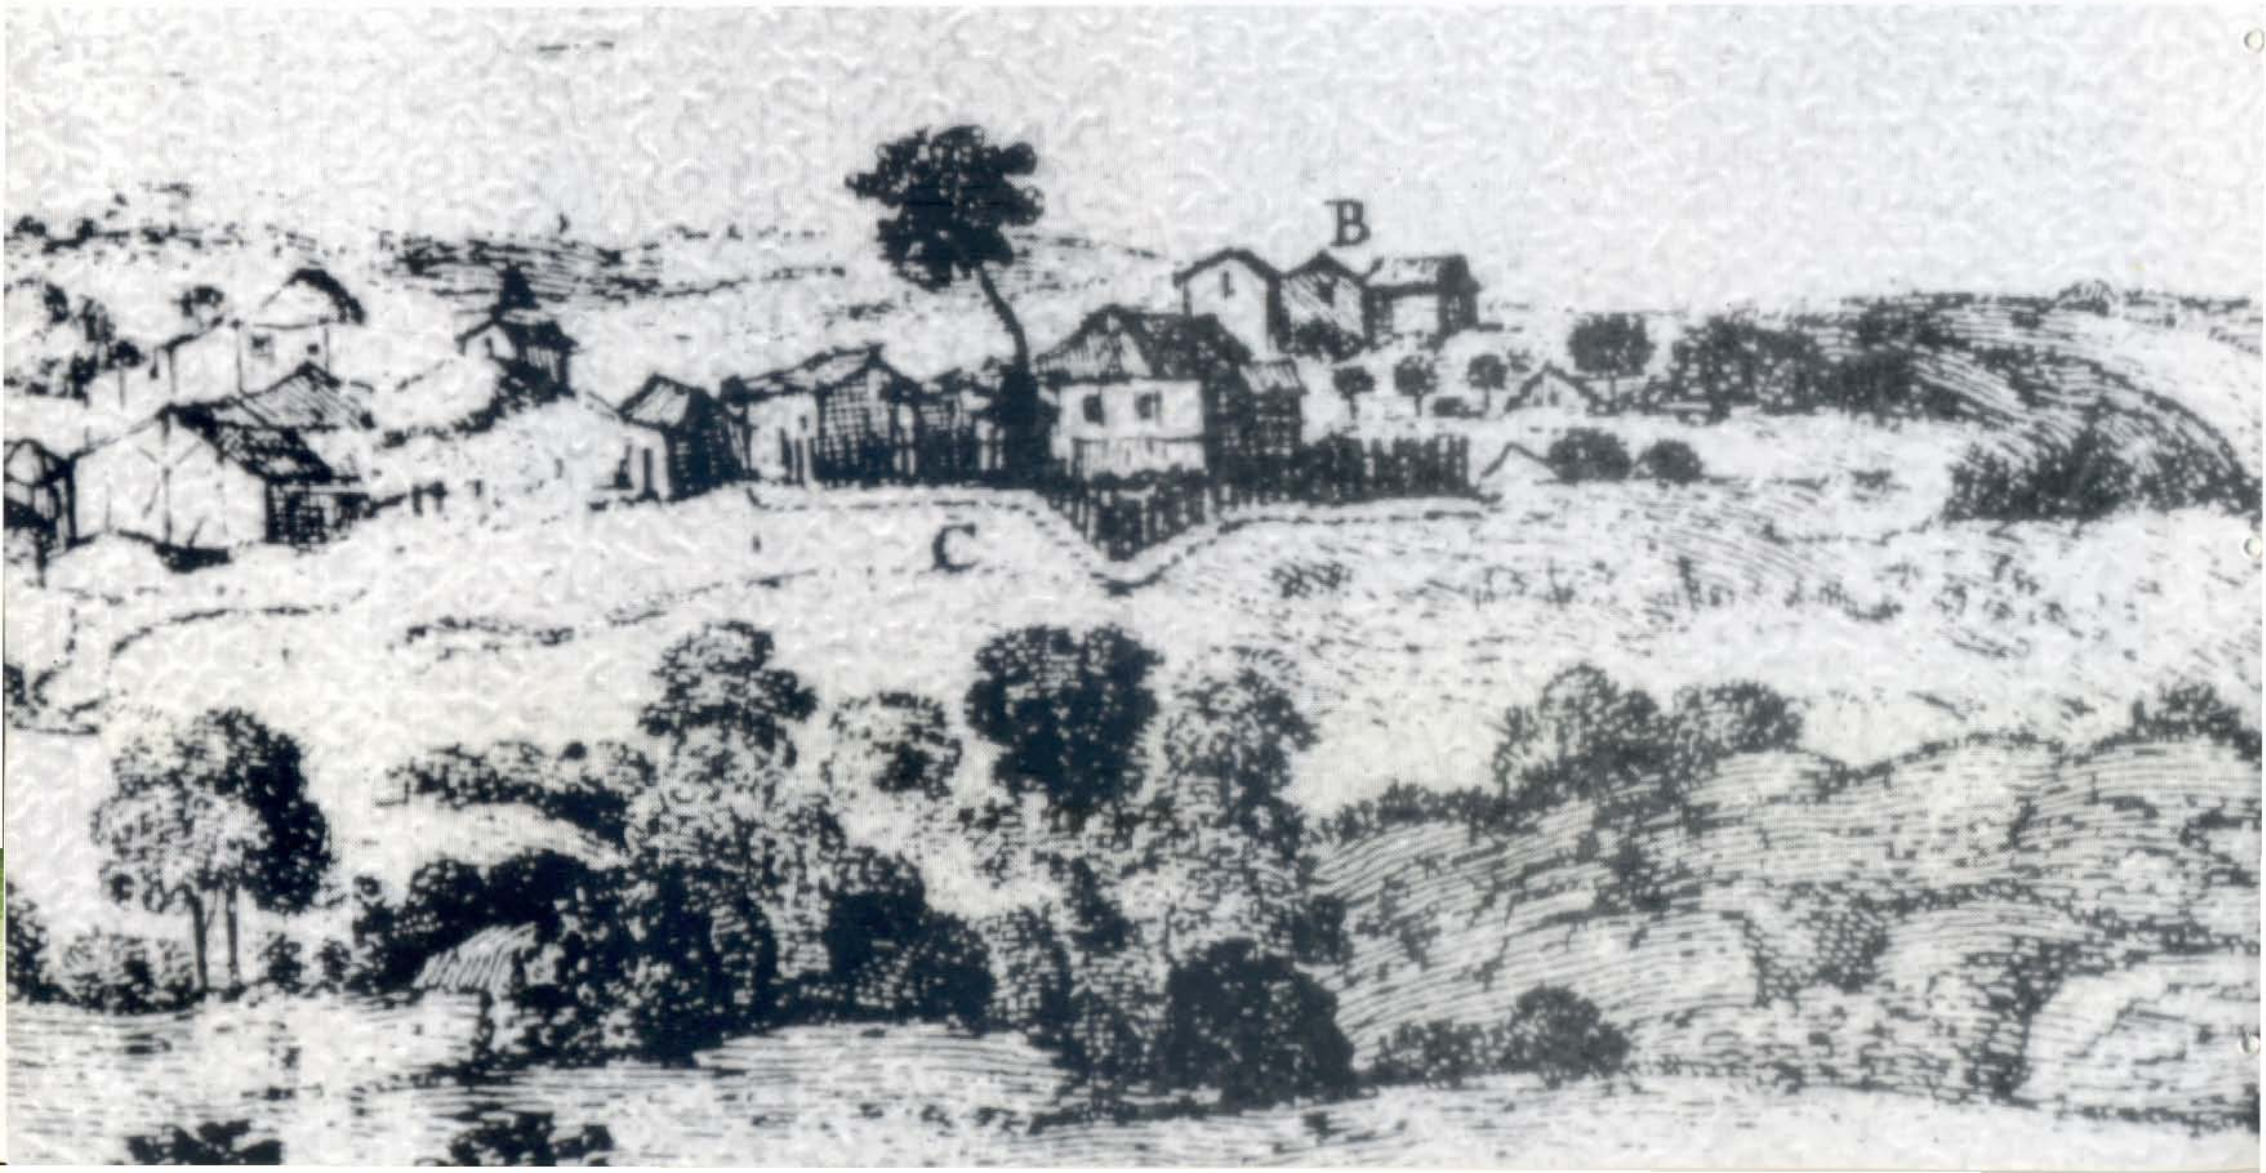
Frans Post 1645
Vila Formosa de Sirinhaém, Pernambuco (Vila
fortificada).
