Fortes de Pernambuco

imagens do passado e do presente

Fortes de Pernambuco : imagens do passado e do presente / Marcos
Albuquerque, Veléda Lucena, Doris Walmsley. - Recife : Graforte, 1999.
204 p. : il.

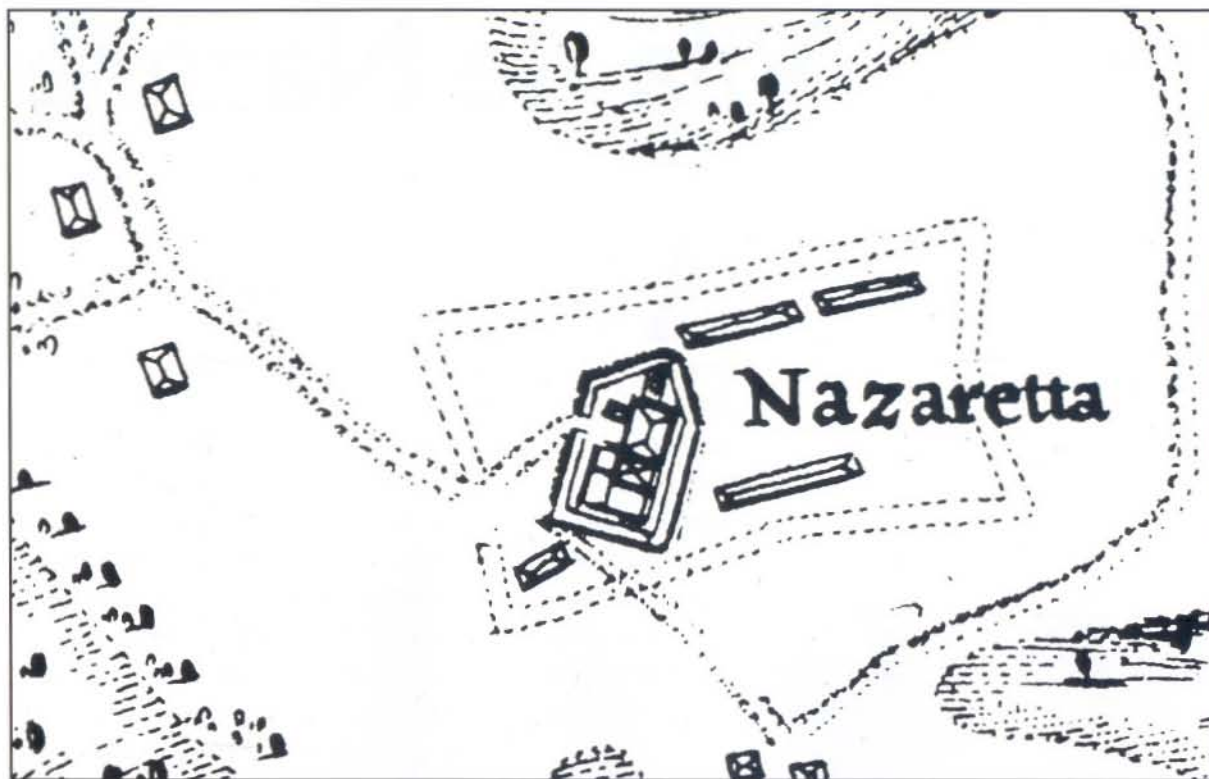
Nazaretta – Detalhe da Vila de Nazaré no mapa do Cabo de Santo Agostinho e do estuário de Suape, Pernambuco, com suas fortificações.

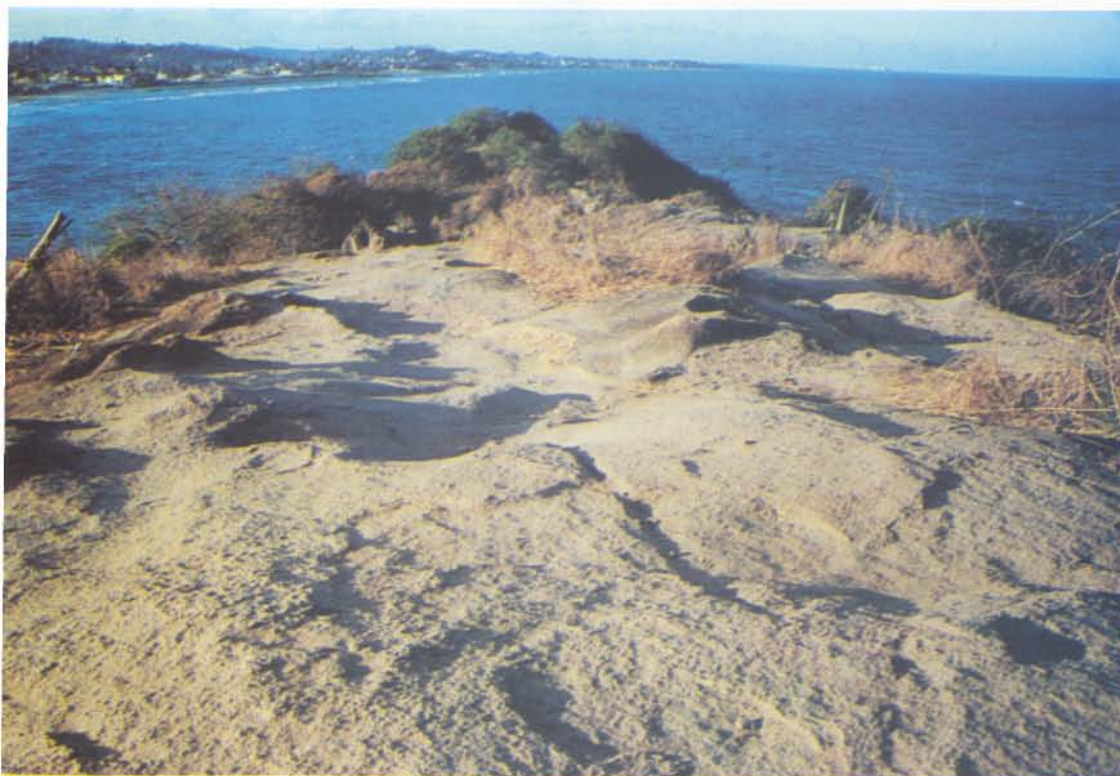
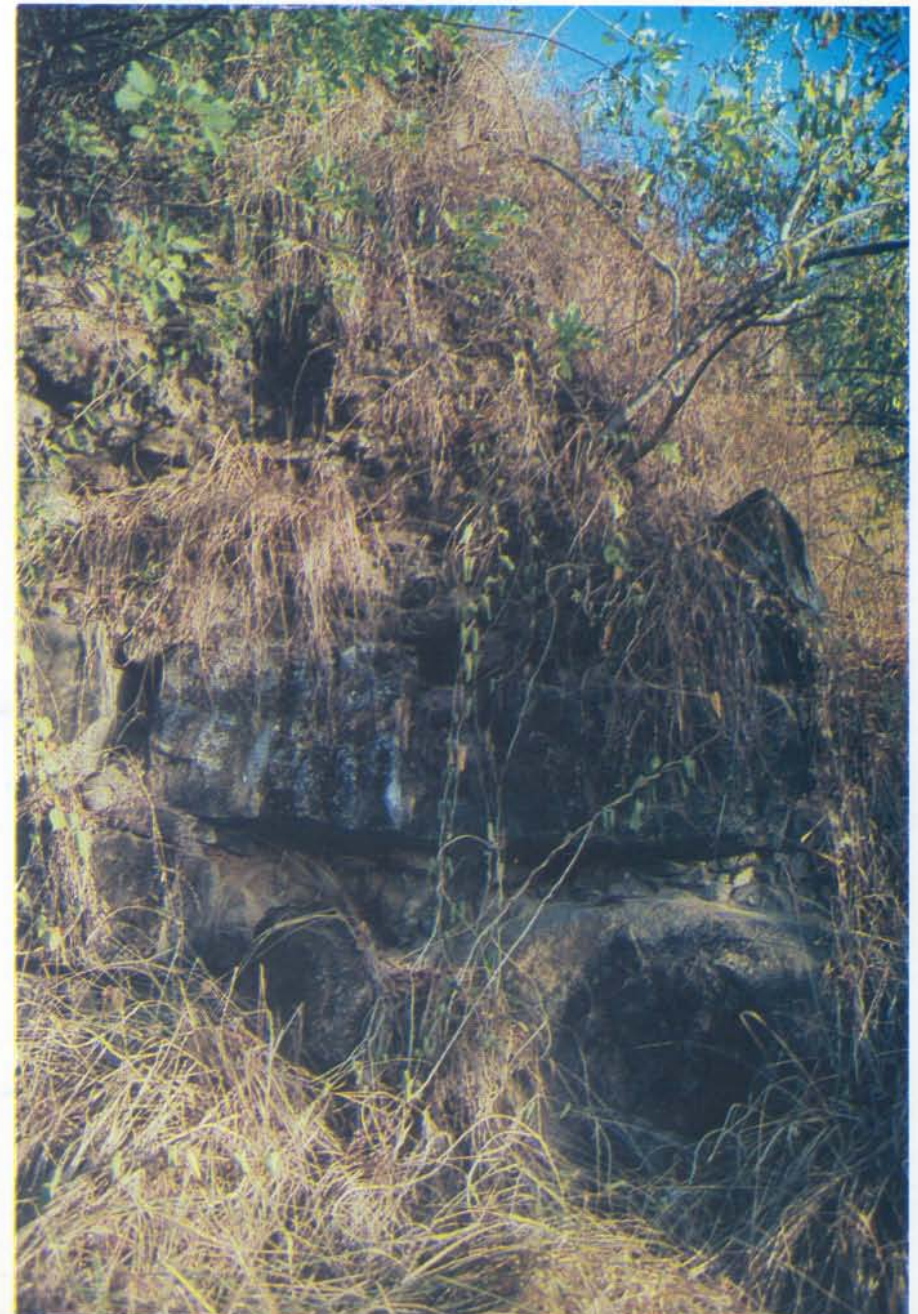
Todo o forte foi tomado pela vegetação, de porte variado, que praticamente esconde as antigas estruturas

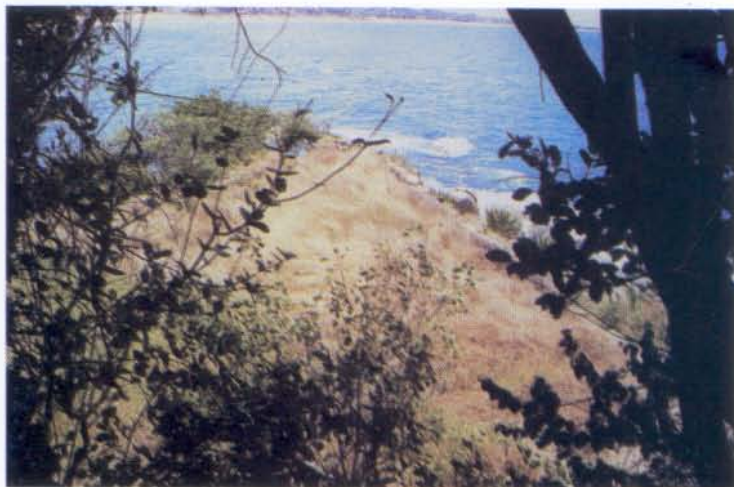
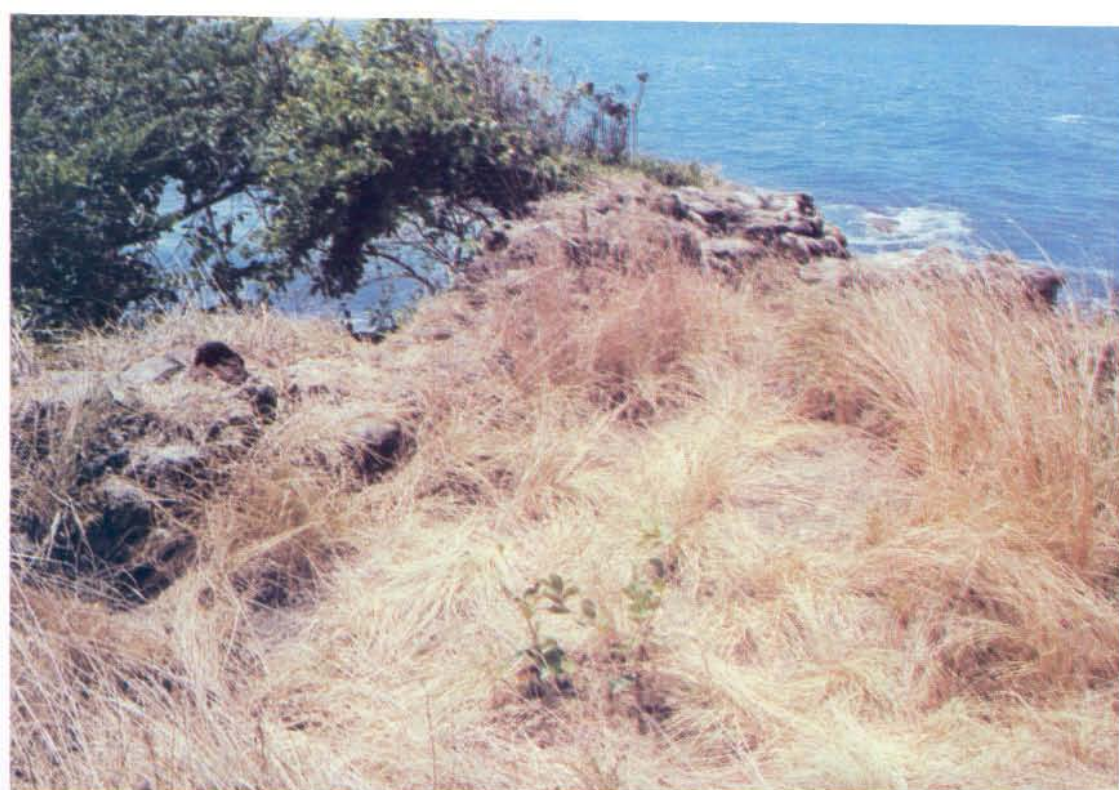
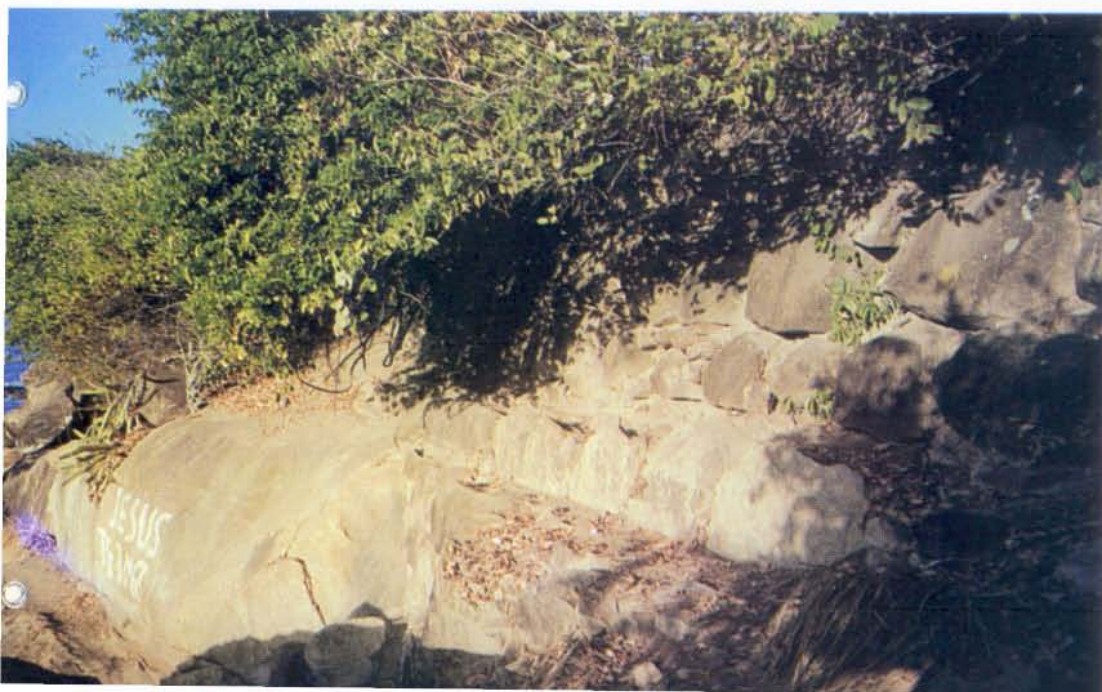
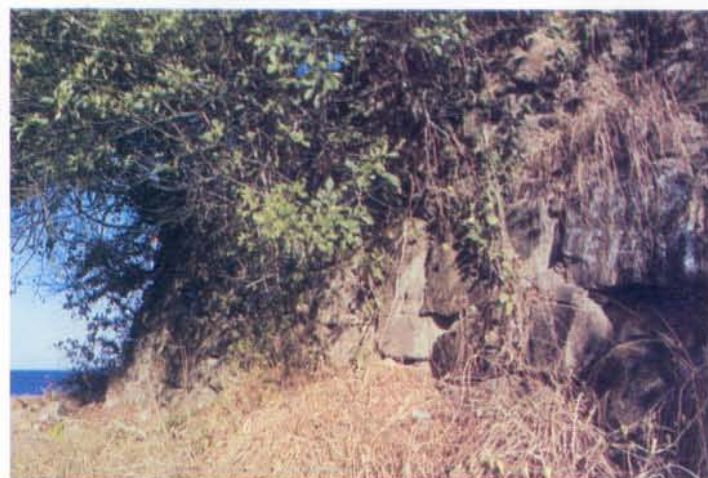
Construído em pedra, suas muralhas foram erguidas com material local, em grande parte aproveitando-se formas naturais

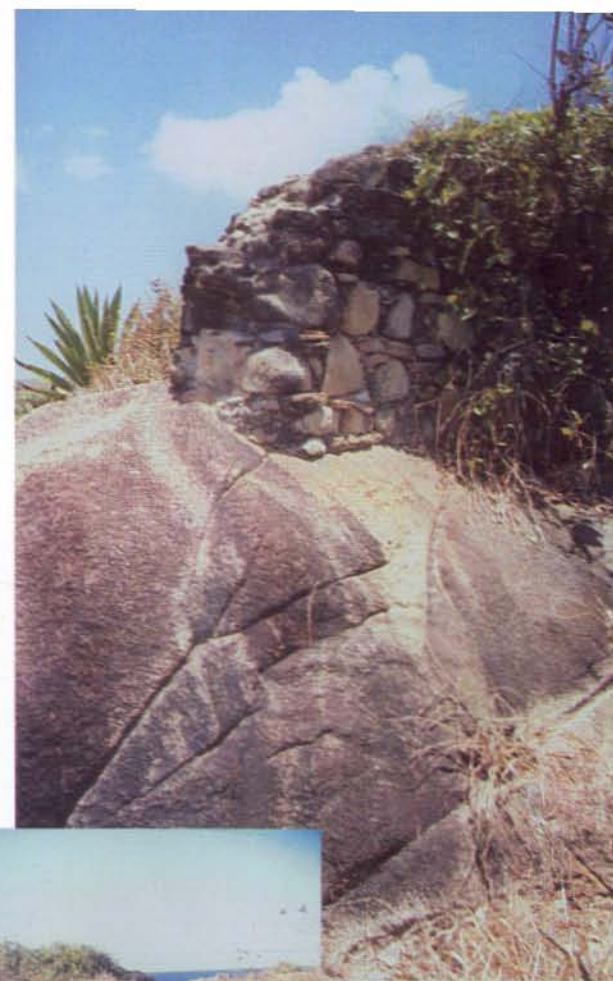
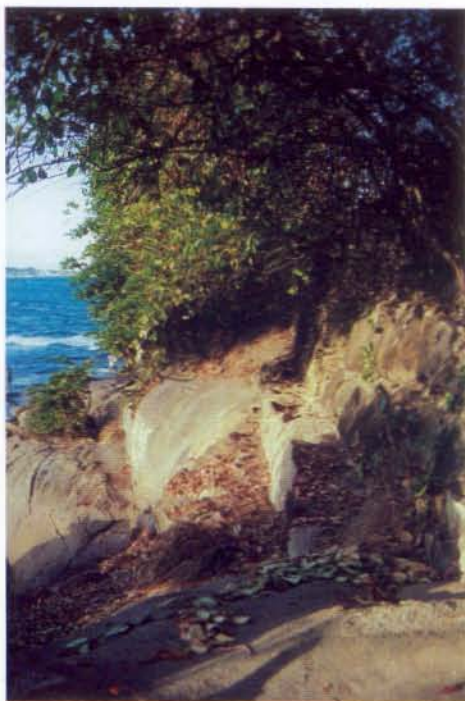
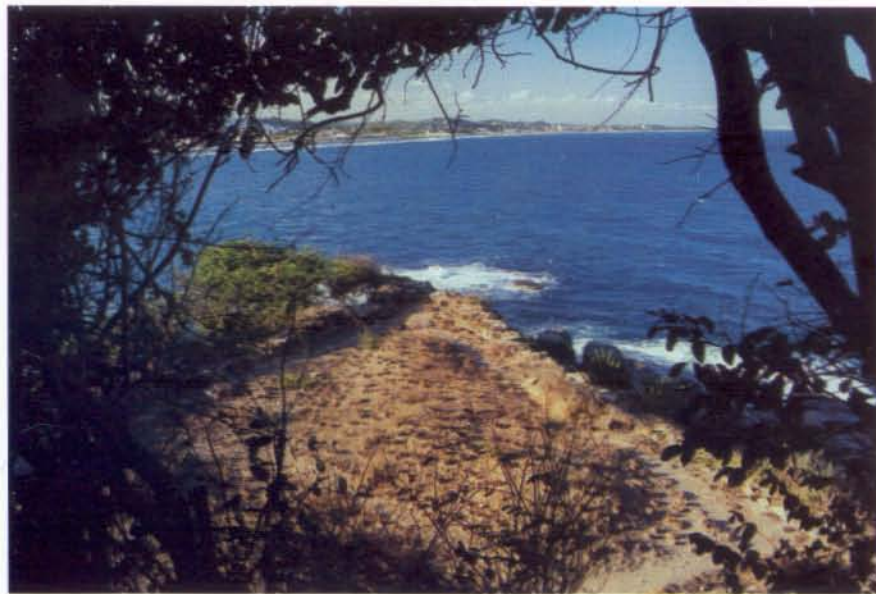
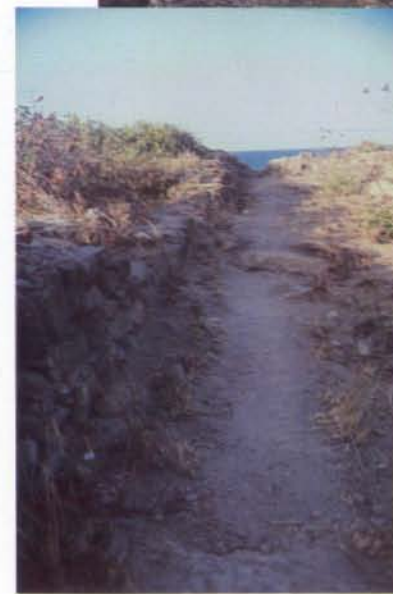
Quem se dispõe a descer o rochedo até o mar, segue por uma trilha que acompanha as antigas muralhas do forte. Vistas deste ponto, as estruturas do forte podem ser perfeitamente reconhecíveis, mas o conjunto de sua forma se perde em meio às folhas da vegetação que agora domina o forte

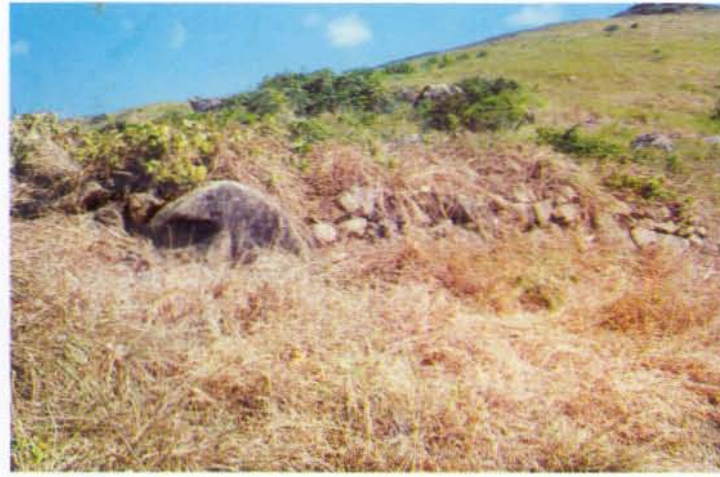
Sobre os rochedos que avançam para o mar, foi instalada uma bateria, com parapeito em pedra

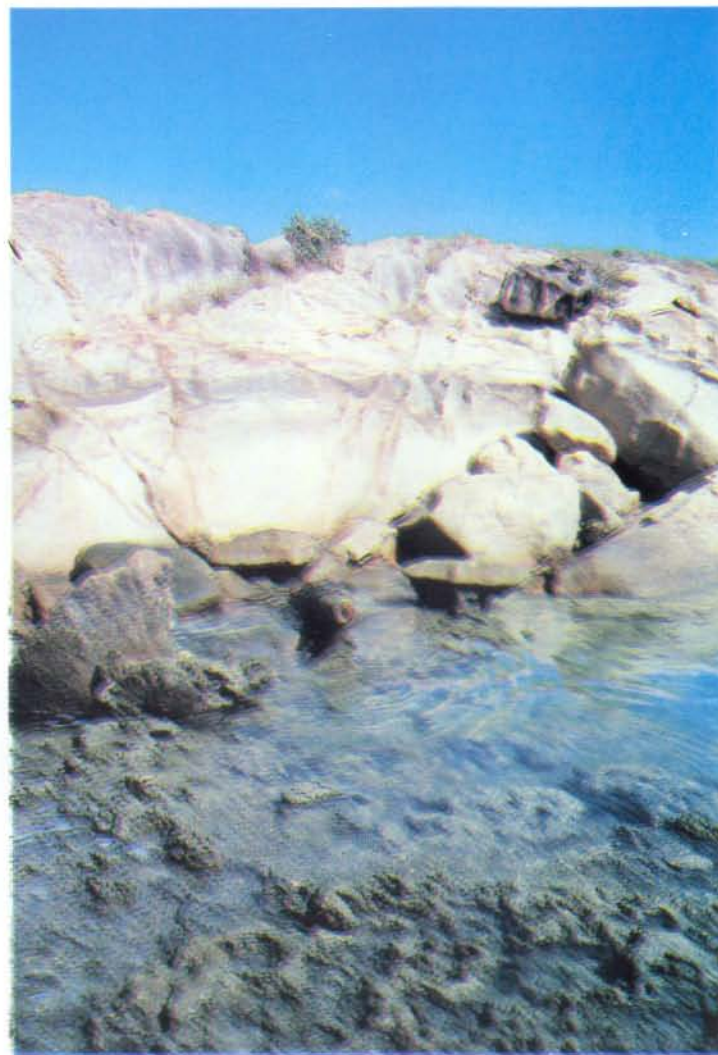
Com a perda da importância estratégica, foi abandonado e possivelmente desarmado. Mas pelo menos um de seus canhões foi abandonado; não em posição de combate, mas atirado ao mar, entre as pedras

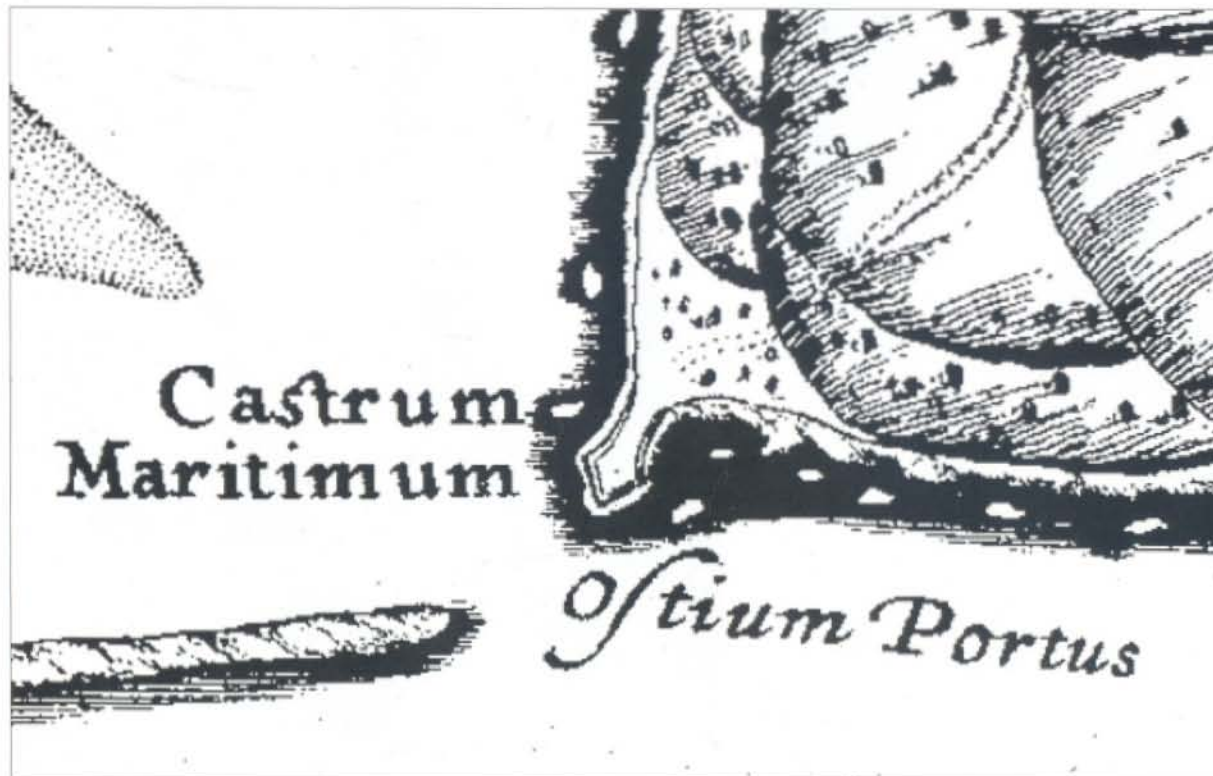
Detalhe do mapa do Cabo de Santo Agostinho e do estuário de Suape, Pernambuco, com suas fortificações.

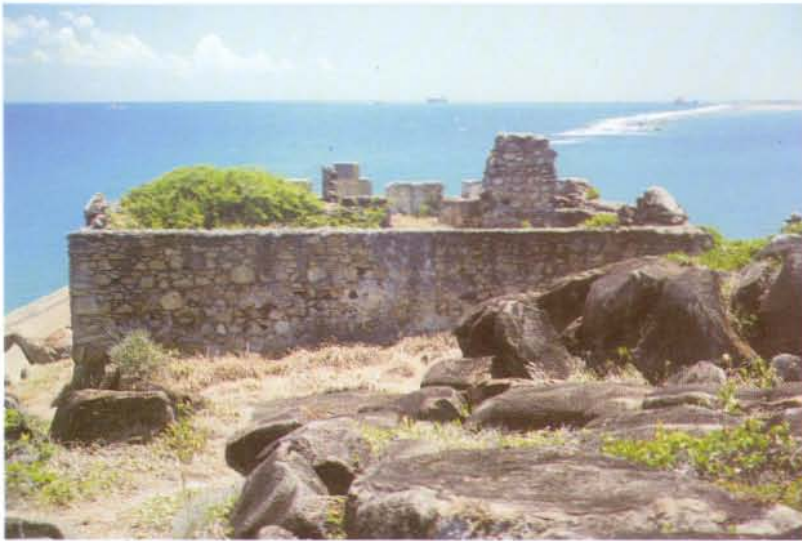
Um pequeno forte, construído em pedra e cal, que repousa sobre as rochas que afloram junto ao mar. Nas grandes marés, os arrecifes que defendem o porto, são ultrapassados pelo nível do mar. Mas mesmo assim não se pode navegar sobre eles. As espumas brancas revelam sua presença, e indicam a pequena profundidade sobre aquela linha de pedras

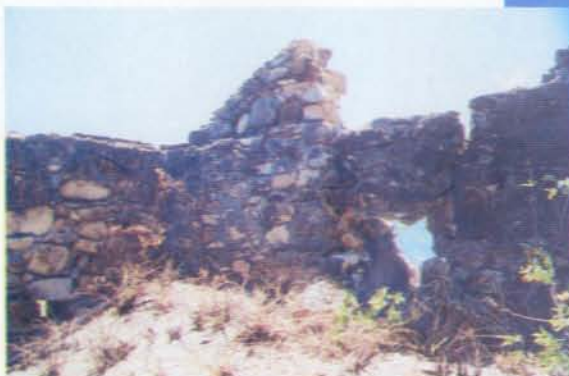
A ação do vento atuando sobre suas paredes nuas promove o desgaste da argamassa de cal que rejuntava as pedras, deixando à mostra a forma de cada uma das pedras com que se construiu o forte. Este é um outro fator preponderante para o aspecto que apresentam as paredes desgastadas, e que contribui para a aceleração do processo de arruinamento. Para a construção, utilizou-se de material local, rocha granítica, em princípio material muito resistente. Magmáticas ou metamórficas, ricas em minerais de quartzo, as rochas granitóides em princípio oferecem uma maior resistência ao trabalho que o calcário e o arenito, rochas sedimentares. Mas a Natureza parecia propiciar aos construtores outras facilidades enquanto lhes negava as fontes calcárias, tanto para o fabrico da cal, quanto para as próprias paredes. Em se tratando de uma área que em termos de tempo geológico fora submetida a tectonismos, as forças que trouxeram o granito à superfície, se encarregaram também de fragmentá-lo. Sob ação do intemperismo muitos blocos escamaram-se, esfoliaram-se, adquirindo gradativamente formas arredondadas. As superfícies expostas destes blocos foram sofrendo um processo de intemperismo, ora formando uma espécie de pátina, ora lentamente desagregando seus cristais. Muitos destes blocos, 'preparados pela Natureza' em tamanhos convenientes, foram aproveitados na

construção das paredes do forte. Evitava-se assim o trabalho de quebrar os grandes blocos nas dimensões desejadas. Mas a utilização das formas naturais não oferecia faces 'vivas', mais favoráveis à pega da argamassa que as superfícies em processo de intemperização. Esta técnica de construção empregada no Castelo do Mar, lhe confere a característica do desgaste de suas paredes, onde a desagregação da argamassa se faz mais facilmente e deixa à mostra as formas arredondadas de seus blocos. Quando em atividade, suas paredes foram rebocadas, e os cunhais, estes foram em pedra trabalhada

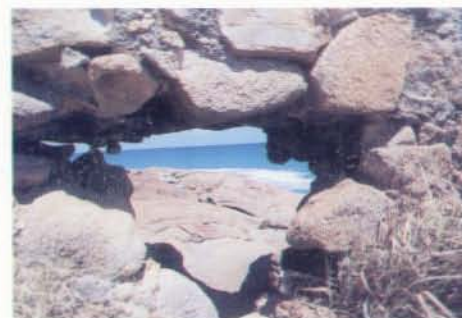
Entre as ruínas de suas estruturas internas, pode-se ainda bem perceber a casa de pólvora, com o teto abobadado para defendê-la do impacto de possíveis tiros. Contavam ainda com um depósito para os apetrechos da artilharia, um depósito para as balas e o corpo da guarda. O acesso aos depósitos, exceto à casa de pólvora, se fazia através do corpo da guarda. A casa de pólvora tinha acesso independente, através de um pequeno vestíbulo, também protegido por uma sólida porta

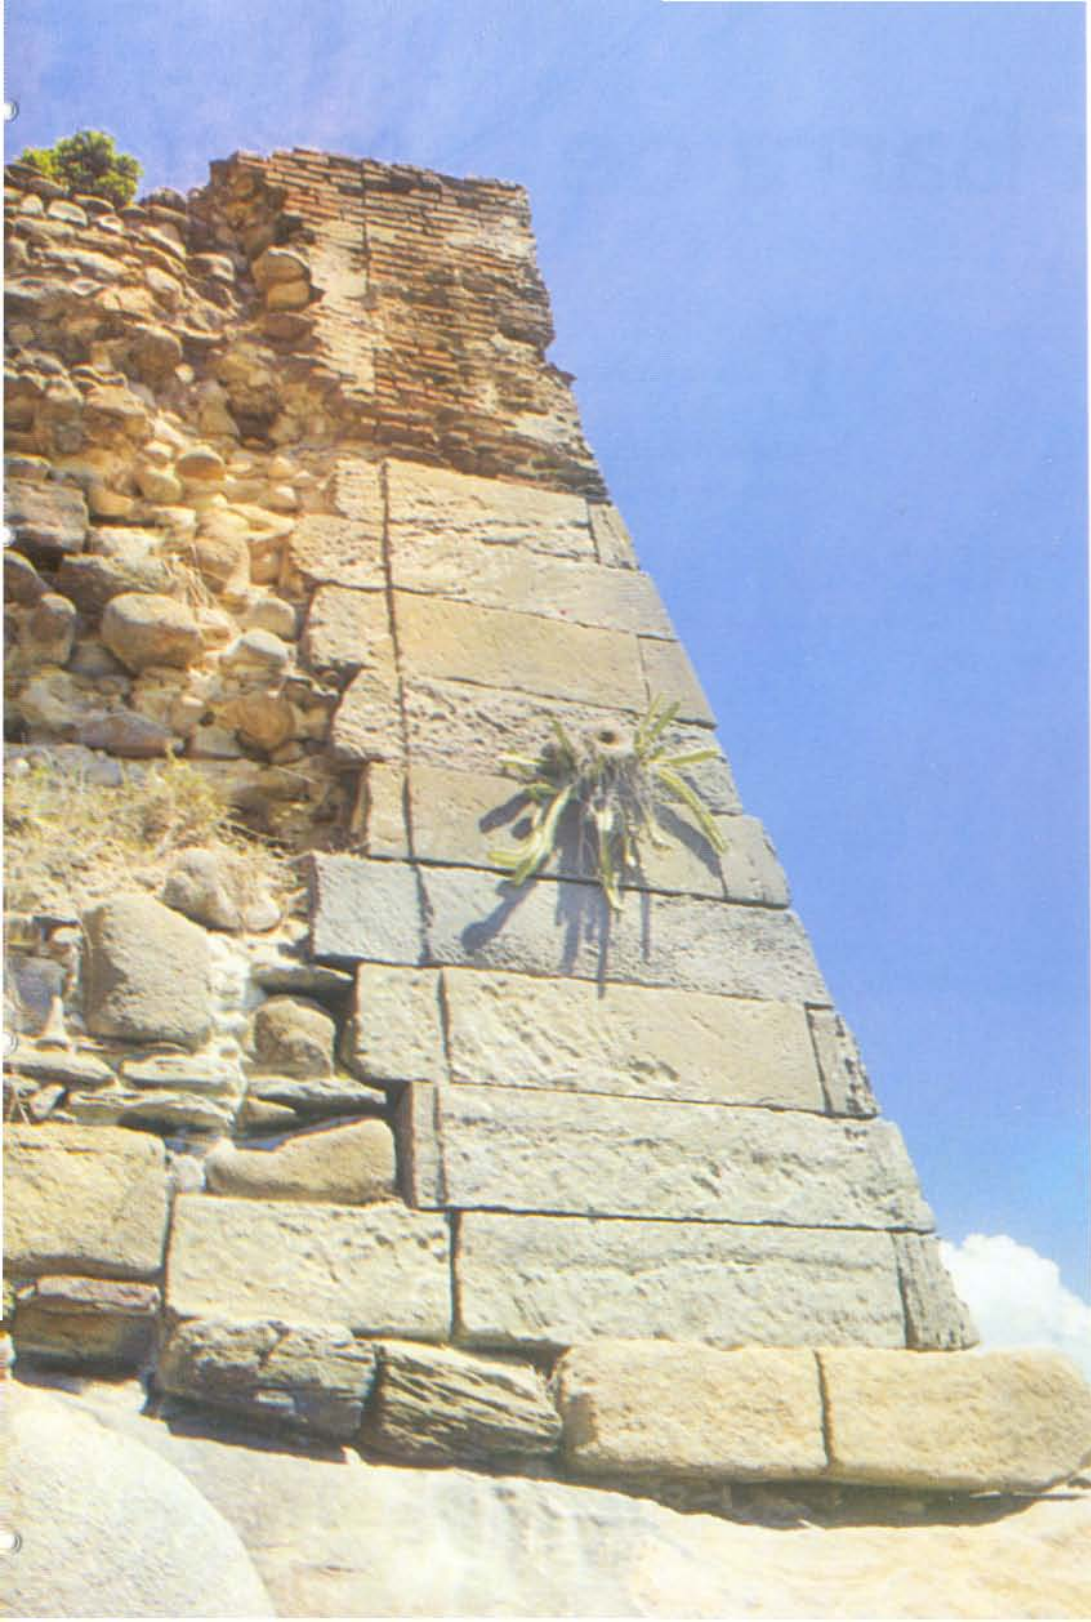
As muralhas que antes abrigavam os defensores do forte, hoje oferecem segurança contra os predadores, às aves que ali fazem seus ninhos

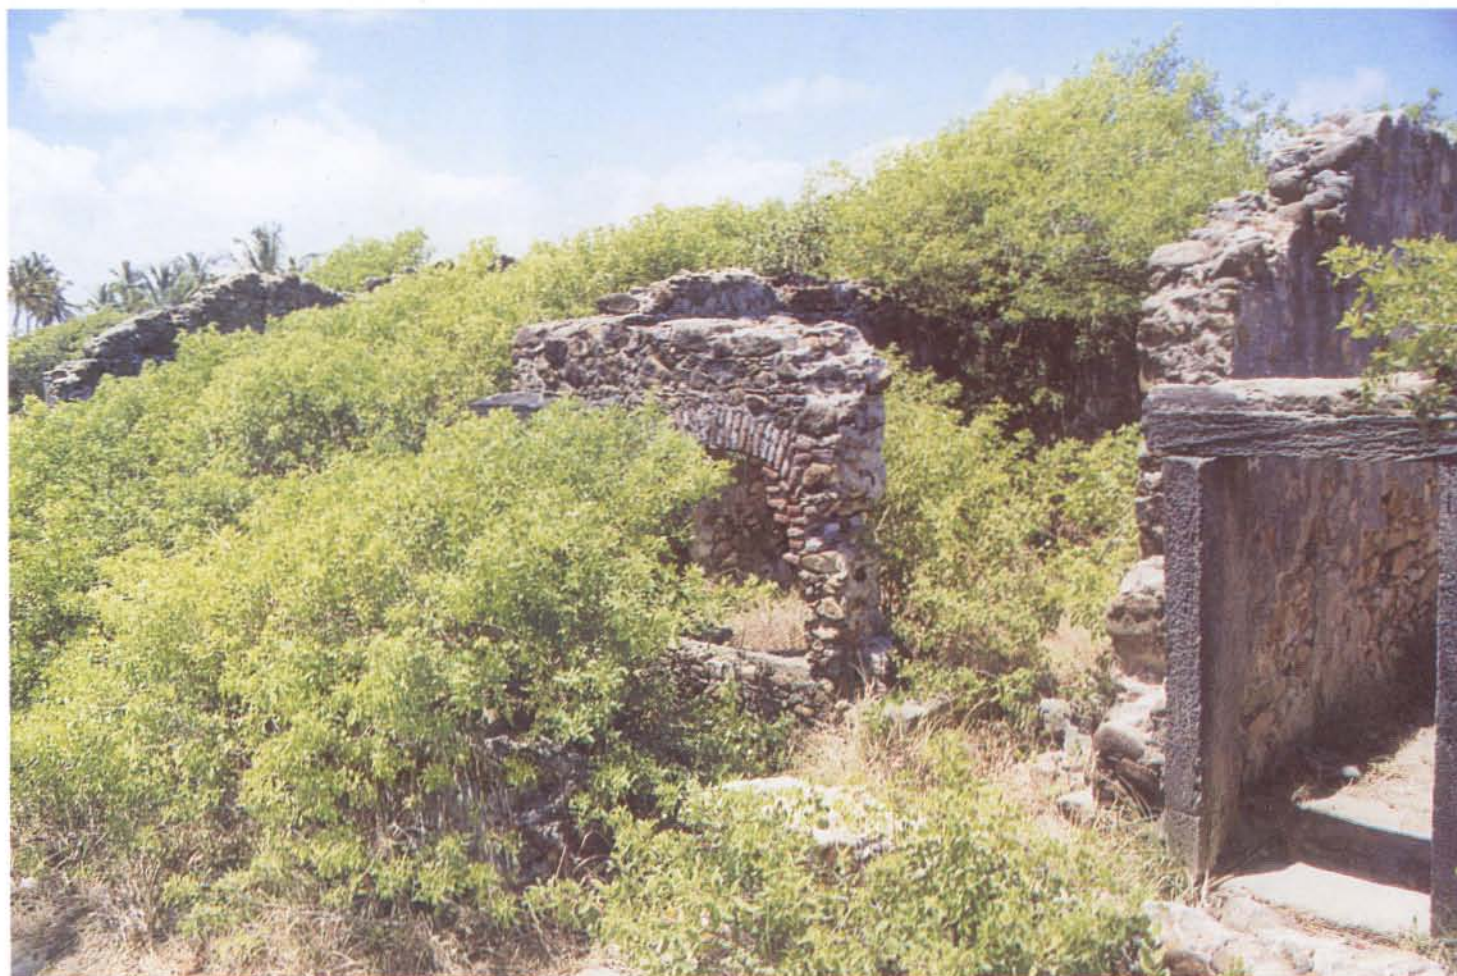
Grossas paredes construídas com pedras e tijolos, rejuntados com argamassa de cal e rebocadas, deixavam à mostra os portais e molduras de janelas em cantaria.

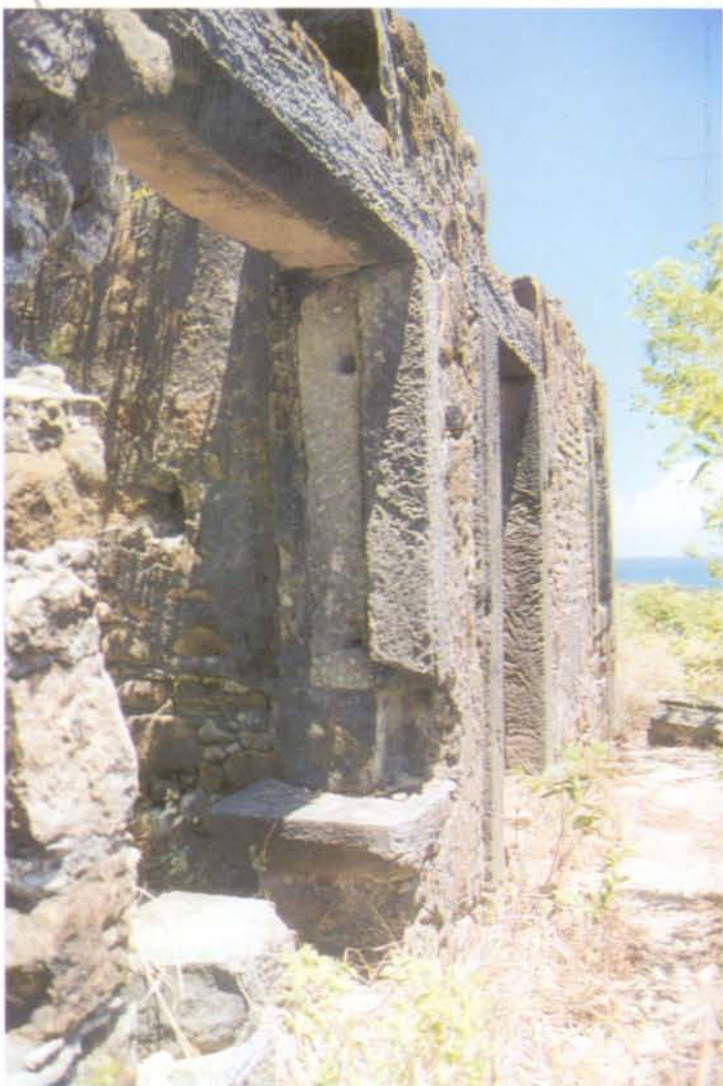
De cantaria eram também as estruturas de 'conversadeiras', um assento de pedra em cada canto da janela, do lado interno

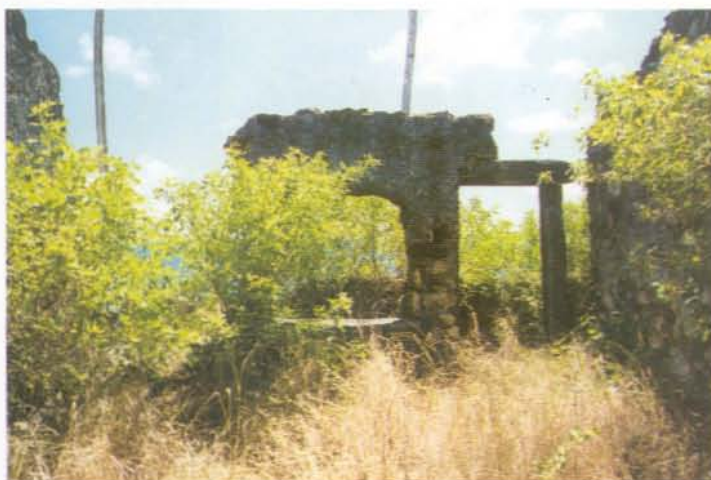
Uma porta em cada cômodo permitia acessar diretamente a área externa voltada para o mar, possibilitando assim um pronto deslocamento dos defensores. Uma outra porta permitia o acesso à área posterior, onde possivelmente havia outros cômodos. Em cada um dos amplos cômodos, uma janela garantia a circulação do ar, a entrada da brisa marinha, que amenizaria as altas temperaturas da região. Cada cômodo dispunha também de um armário incrustado na parede, uma abertura suportada por um arco em tijolos, e fechado do lado externo também por tijolos.

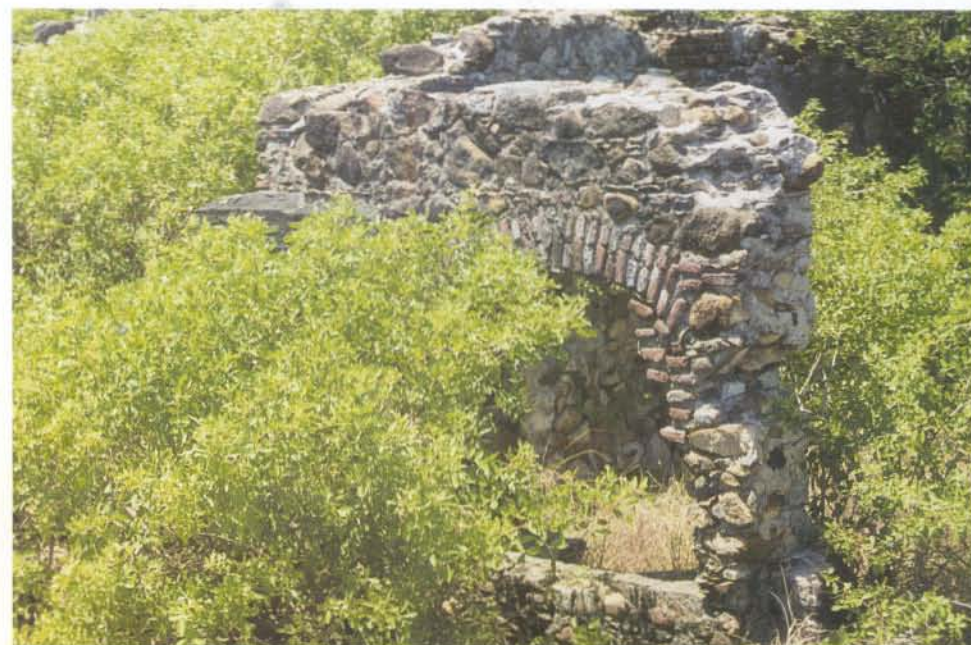
Hoje tudo reduzido a ruínas, sofrendo não apenas o desgaste natural do tempo, mas sobretudo sendo vítima da ação predatória de desocupados e de caçadores de tesouros, que buscam encontrar entre as paredes, 'botijas' contendo valores

Consolidação das estruturas remanescentes e controle da vegetação invasora (sobretudo a que se instalou nas muralhas e paredes). Inclusão em roteiros para visitação.

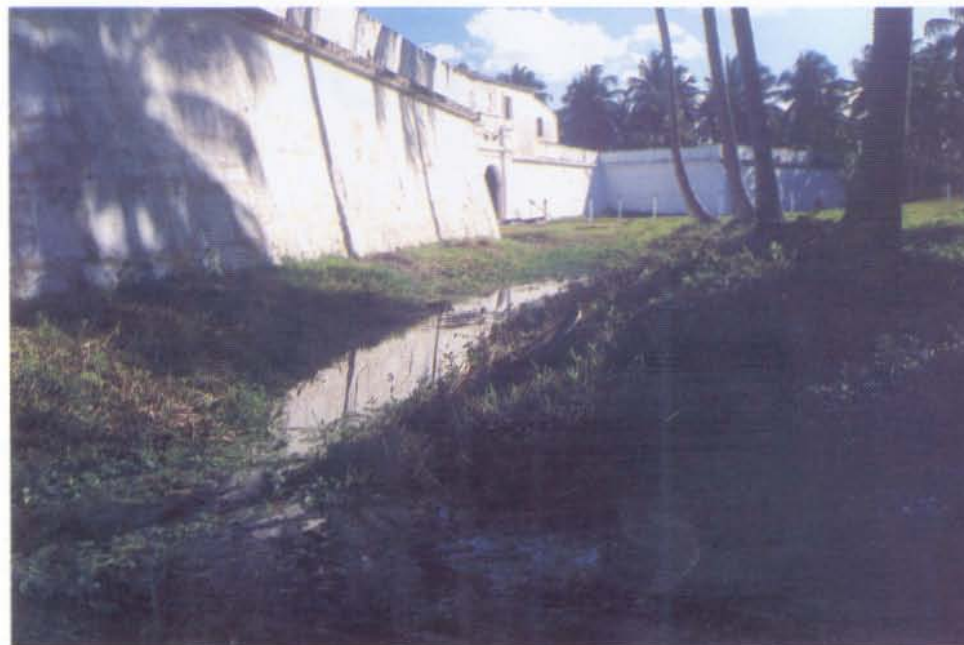
Ainda se pode ver vestígios do fosso que o cercava, que em alguns trechos ainda acumula águas do riacho próximo.

As muralhas, construídas para receber reboco, expõem as pedras de sua construção. A caiçação que recebeu recentemente, não respeitou os cunhais, o cordão em cantaria, que permitiriam uma melhor visualização, um maior destaque de suas linhas arquitetônicas

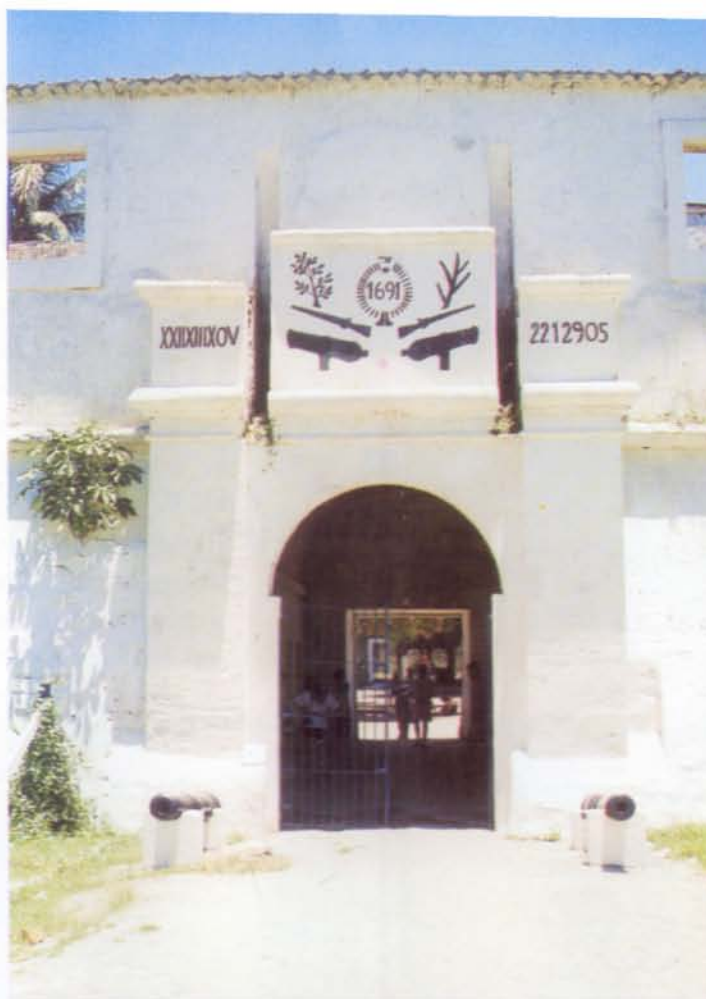
A porta de entrada, tem as marcas inequívocas da reforma de 1905, mas guarda também as marcas do mecanismo empregado na ponte levadiça, que permitia a ultrapassagem do fosso. Ali estão registradas as datas do primitivo forte brasileiro, após a restauração, e a data da reforma recente, já no século XX. Ali também estão representadas as armas de guerra e econômicas da área. O registro em algarismos romanos que se vê do lado esquerdo, reflete uma ingênua tentativa de sincretismo dos sistemas de numeração: se incluí o valor 'zero' na numeração romana do ano 905 (IX 0 V ao invés de CMV). A porta de entrada em arco romano, dá acesso a um trânsito reto, que conduz à praça de armas

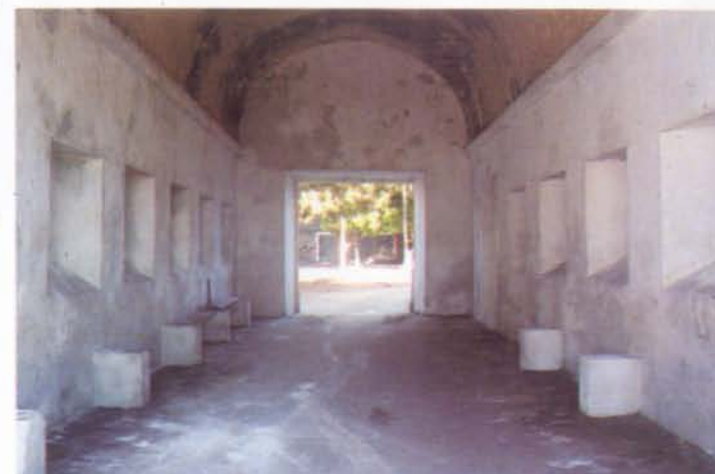
O teto em abóbada, suporta um pavimento superior, um sobrado, provavelmente as instalações do comandante do forte. A partir do trânsito se tem acesso também ao corpo da guarda e à cadeia, através de uma porta de linhas retas, guarnecida com portal em pedra. São também retas as linhas que definem a porta de acesso à praça de armas. De cada um dos lados das grossas paredes do trânsito, uma seqüência de seteiras, permitiam que, abrigados no corpo da guarda, os soldados defendessem o forte

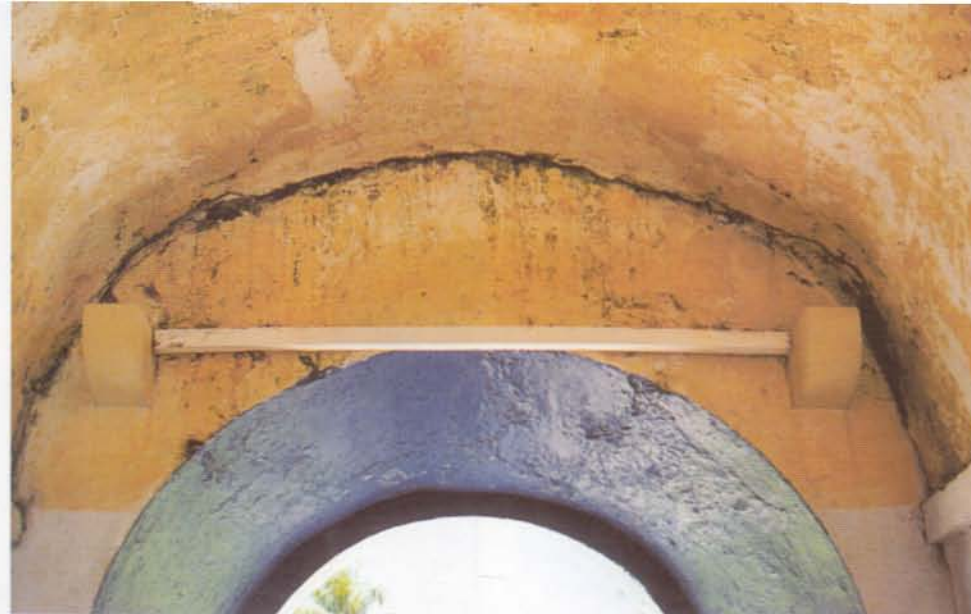
Ainda na área do trânsito, sobre a porta principal de entrada, existem estruturas remanescentes de elementos constituintes do mecanismo da ponte levadiça

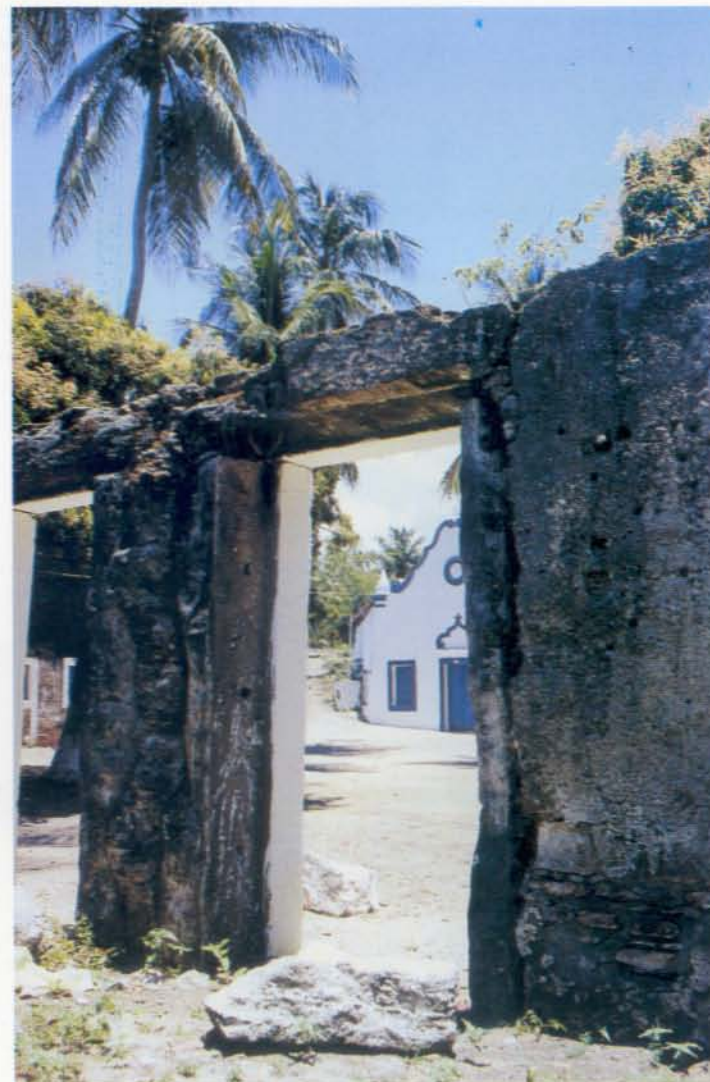
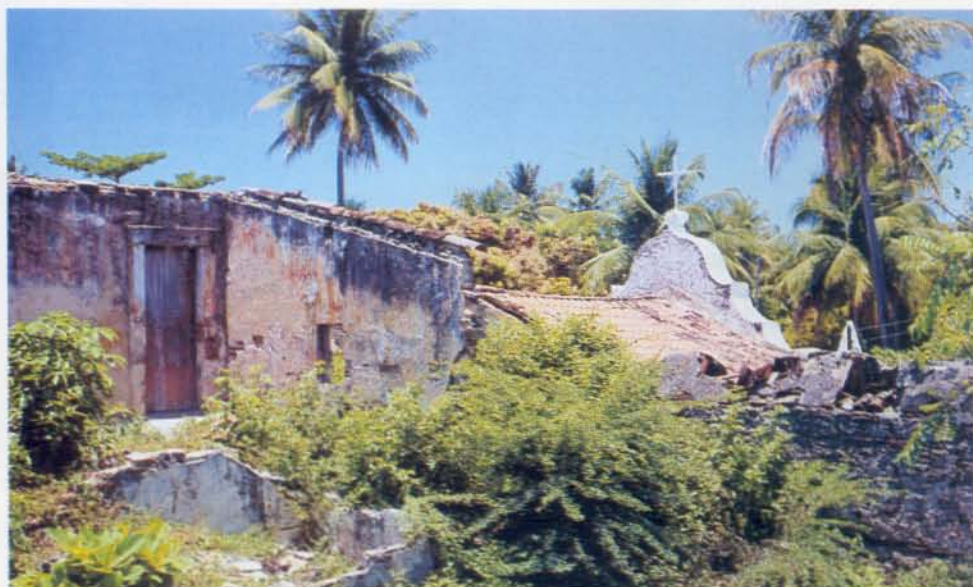
Nos portais em pedra, as marcas dos engastes das dobradiças; nas paredes, testemunho do antigo reboco que revestia interna e externamente as paredes dos quartéis

Grande parte das estruturas se encontra em ruínas. Uma complexa trama de cômodos, em diferentes planos cuja contemporaneidade somente pode ser avaliada em um estudo detalhado do forte

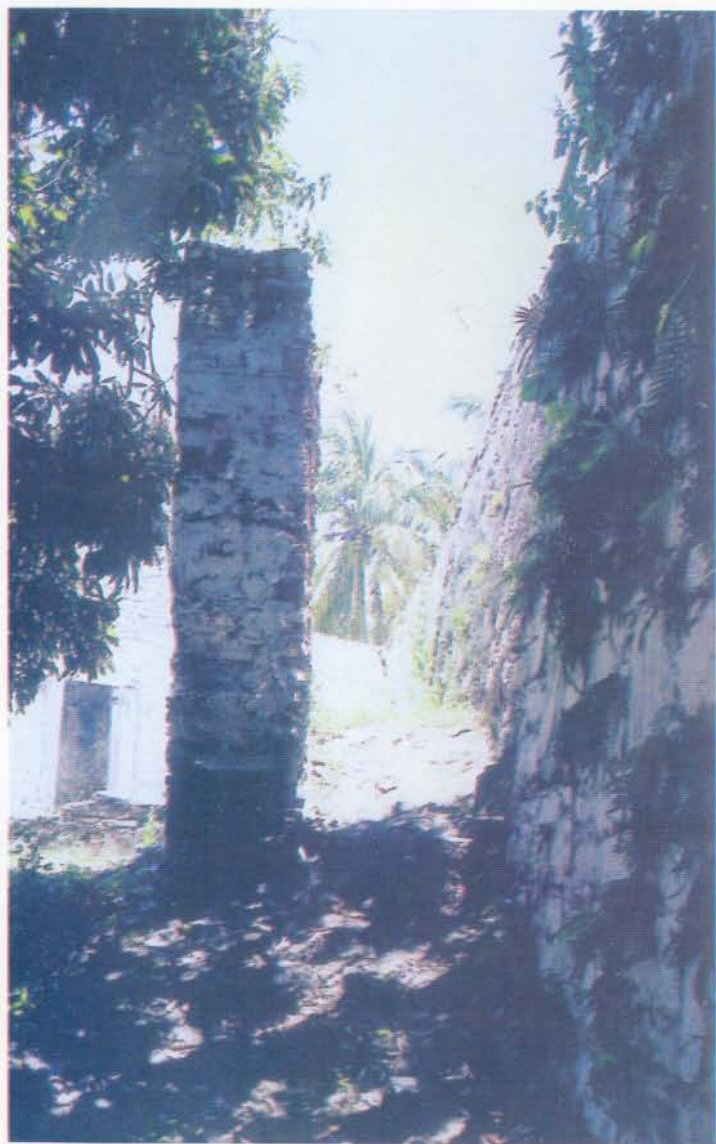
Ainda no interior da praça de armas, as ruínas da antiga casa e pólvora. Diferentemente das estruturas dos quartéis, contíguas à contra-muralha, as paredes da casa de pólvora são afastadas da contra-muralha, e elevadas do nível das dependências ao rés do chão. São afastadas, portanto das principais fontes de umidade, que por contato poderiam transmitir umidade à pólvora
