Fortes de Pernambuco

imagens do passado e do presente

Fortes de Pernambuco : imagens do passado e do presente / Marcos
Albuquerque, Veléda Lucena, Doris Walmsley. - Recife : Graforte, 1999.
204 p. : il.

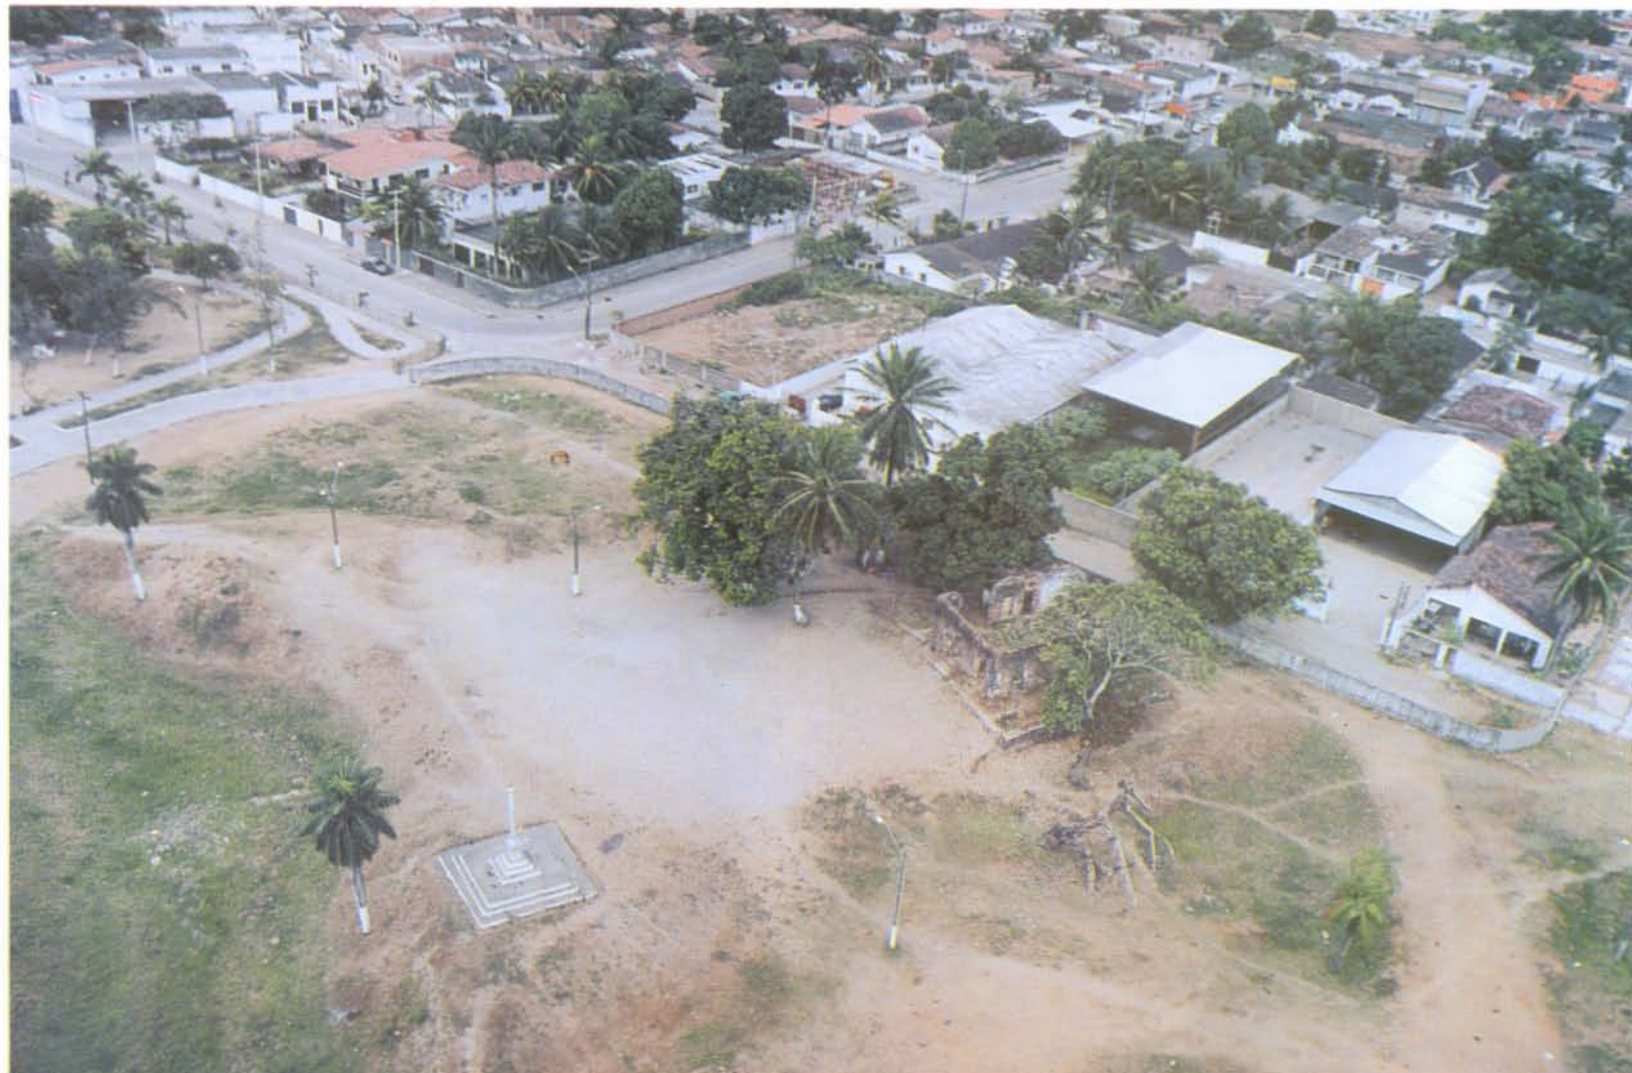
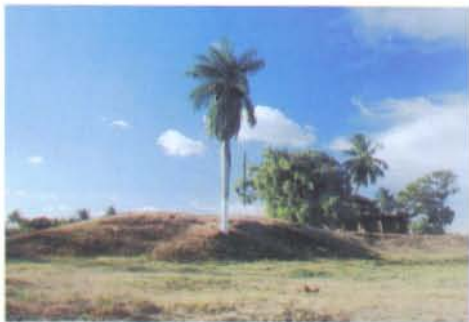
O Forte do Bom Jesus é uma das poucas fortificações em terra construídas no Brasil, cujos vestígios ainda se encontram aparentes. Embora pouco discernível aos olhos

O Forte (novo) do Bom Jesus, mais conhecido como Arraial Novo do Bom Jesus, foi construído distante da cidade, afastado até mesmo das sedes dos engenhos do vale do Capibaribe. Eram terras baixas, em muitos pontos alagadiças. Nestes três séculos e meio, a cidade tomou os antigos campos de cana e envolveu as estruturas do forte. Um forte construído em terra, de forma retangular com quatro baluartes. Cercado por um fosso, que pelo menos parte do ano permanecia com água. Apesar do desgaste natural do terreno, muito de sua forma pode ser percebida, dependendo do ponto de observação

menos treinados, o delineamento de suas estruturas ainda pode ser percebido.

Além do valor histórico do monumento, o Forte (novo) do Bom Jesus se constitui em um dos raros exemplares construídos em terra cujas estruturas foram pelo menos em parte preservadas, o suficiente para permitir uma franca visualização de seu conjunto.

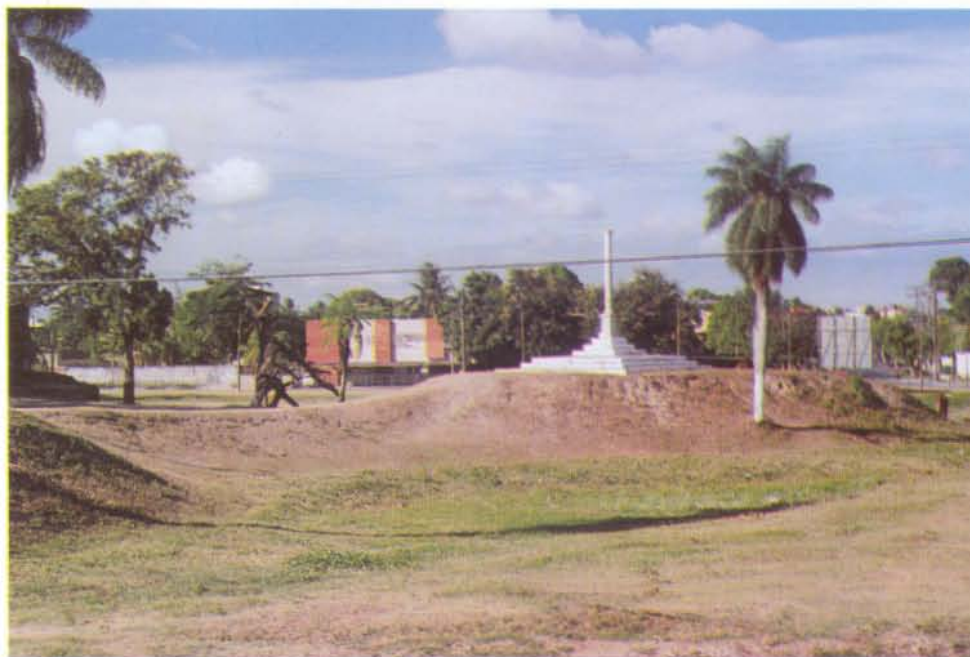
Sua localização foi marcada por um obelisco de mármore, erguido pelo Instituto Arqueológico, Histórico e Geográfico Pernambucano, ainda no século passado. Atualmente sua área encontra-se inserida numa praça de grande movimentação pública. Sua praça de armas e demais estruturas, como os baluartes, são, constantemente, utilizados para a recreação dos moradores locais. A ação antrópica, somada ao desgaste natural, aceleram violentamente a erosão, comprometendo o estado de conservação deste importante monumento nacional.

Um obelisco implantado sobre um dos bastiões do forte, foi a homenagem prestada pelo Instituto Arqueológico Histórico e Geográfico de Pernambuco aos combatentes na Campanha da Restauração

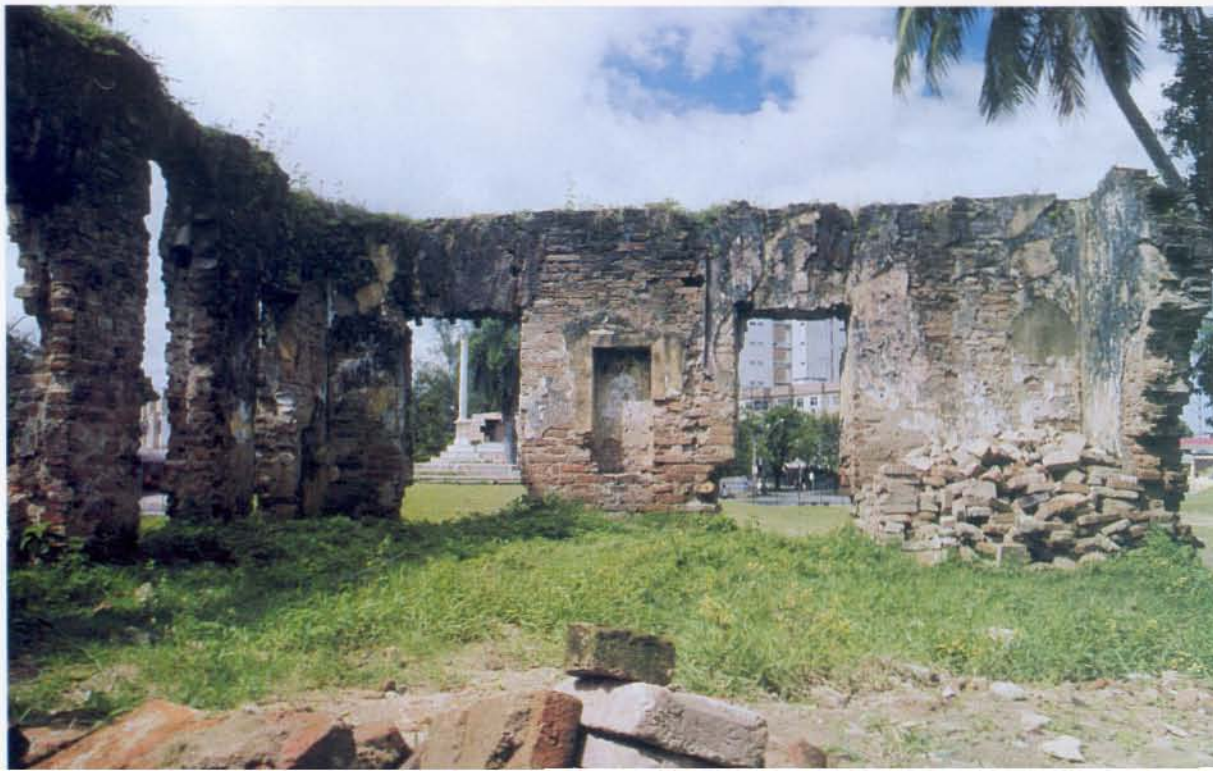
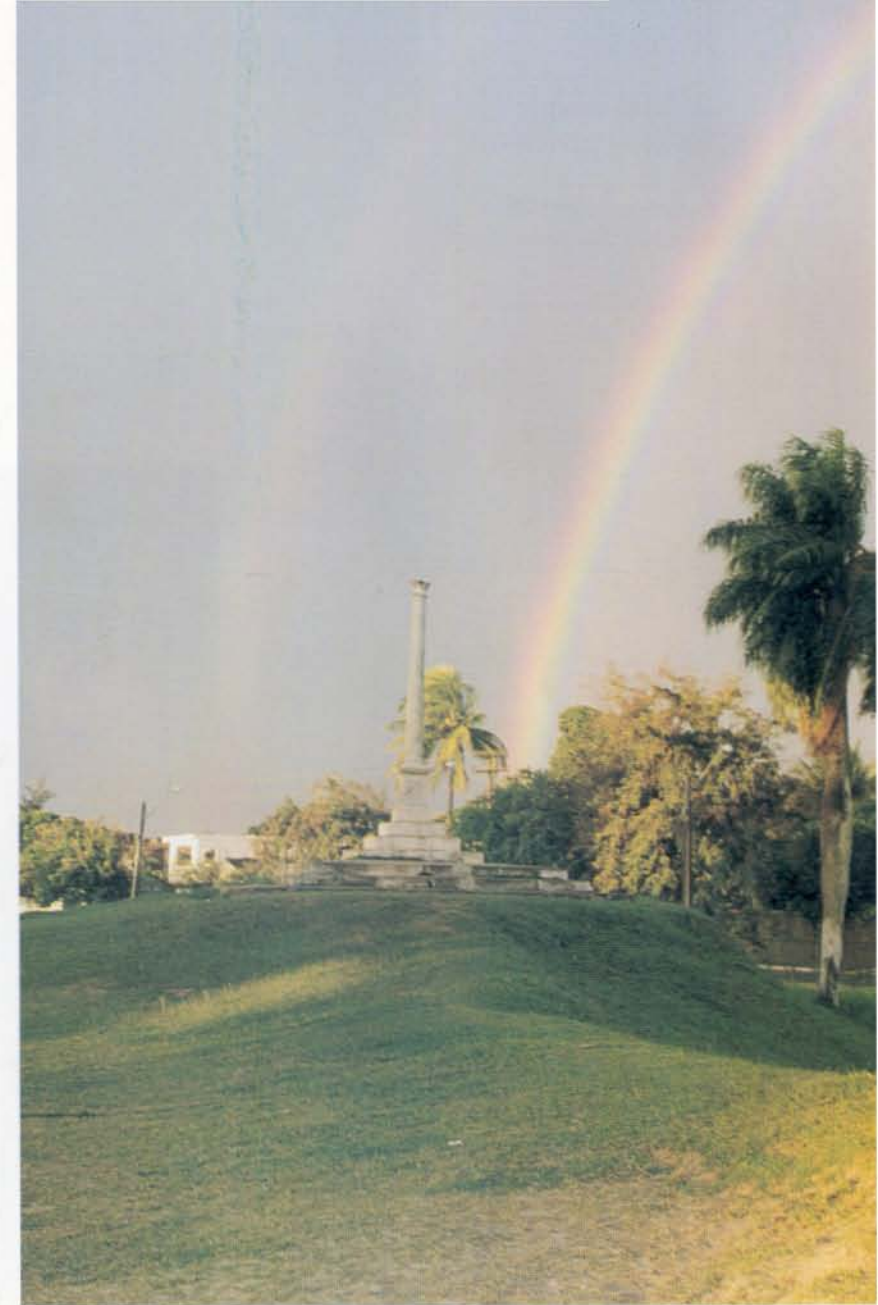
Um outro bastião foi ocupado após a desativação do forte, por uma casa de morada. Uma sólida construção e tijolos, que depois de desocupada, sem telhado, entrou em processo de arruinamento
